**פענוח מרחבי לזיהוי אתרים  
החשודים כאתרי פסולת  
באמצעות חישה מרחוק  
על ידי לוויינים**

**אזרחים למען אוויר נקי**

פברואר 2025

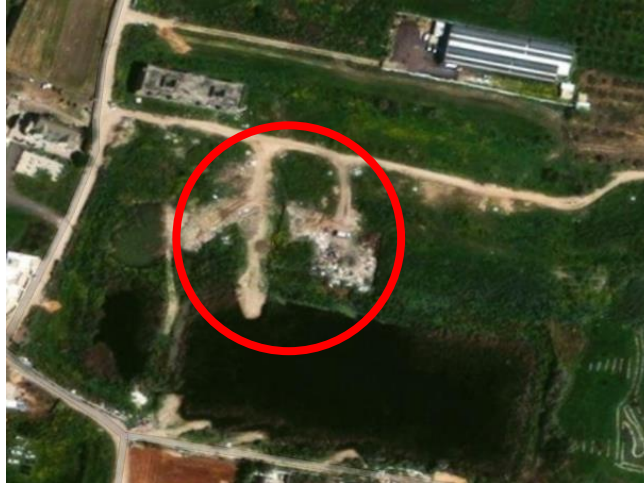
איור 4 - צילום פני השטח של האתר ברזולוציה גבוהה, רקע: Maxar Technologies 2024

**מיקום:** האתר ממוקם בשוליים הצפון מזרחיים של העיר טירה בשטח פתוח בעל גישה מדרך עפר.

**גבולות האתר (צפון, דרום, מזרח, מערב):** האתר תחום על ידי דרך עפר מכיוון צפון, שדה פתוח מכיוון דרום, שדה פתוח מכיוון מזרח, כביש עירוני מכיוון מערב.

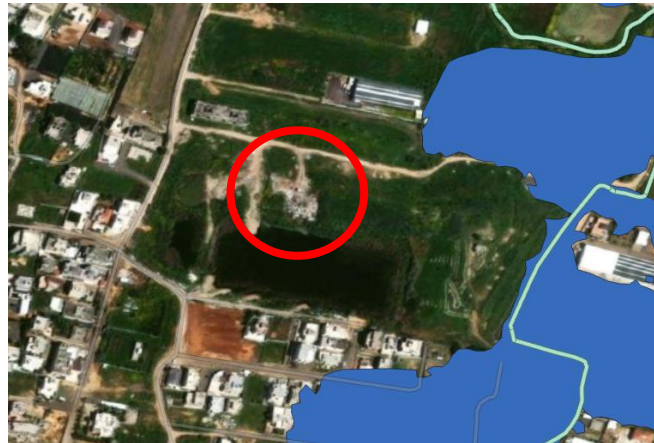
איור 5- שכבת נחל (ירוק), שכבת פשט הצפה (כחול), רקע: Maxar Technologies 2024

האתר ממוקם על גבי קרקע גרומוסול חום אלובי, ובמרחק של כ-261 מטר בכיוון דרום מערב מנחל אכזב צר הזורם בעונות גשם ויוצר פשט הצפה טבעי. פשט ההצפה נמצא במרחק של כ-100 מטר בלבד בכיוון צפון מזרח לאתר. מזרחית לאתר, במרחק של כ-200 מטר, קיימת תעלת מים שמנקזת את מי נחל אלכסנדר. לא נמצאה רגישות נוספת של השטח.

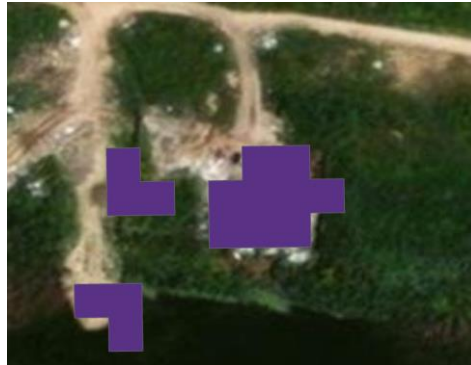
מנתוני הלוויין עולה תמונת מצב המצביעה על פעילות שאינה תדירה במהלך תקופת הפענוח, שנצפתה בין החודשים אוגוסט לדצמבר 2024. באתר התגלו סימני שינוי פני קרקע.

איור 6 - זיהוי שינויים באתר מלוויין Sentinel-1 מסומן בצבע סגול, רקע: Maxar Technologies 2024

מתוך נתוני הלוויינים בין החודשים אוגוסט לדצמבר 2024 עולה תמונה כללית של אתר בעל פעילות שאינה תדירה במהלך תקופת הפענוח, ללא אינדיקציה לשריפה או לחשיפת קרקע. הנתונים מצביעים על נחיצות המשך מעקב. היעדר נתונים מלוויין Sentinel-2 ונתונים מובהקים מלוויין Sentinel-1 עשויים להצביע על פסולת בעלת מרכיבי מתכת או בניין.

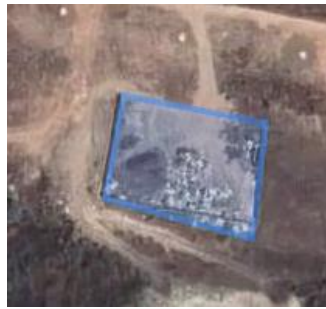
גודל האתר נמדד באמצעות אלגוריתם מרחבי בחודש דצמבר 2024, והוא כ- 1,748 מ"ר.

איור 7 - מדידת שטח האתר, רקע: ESRI, USGS2024

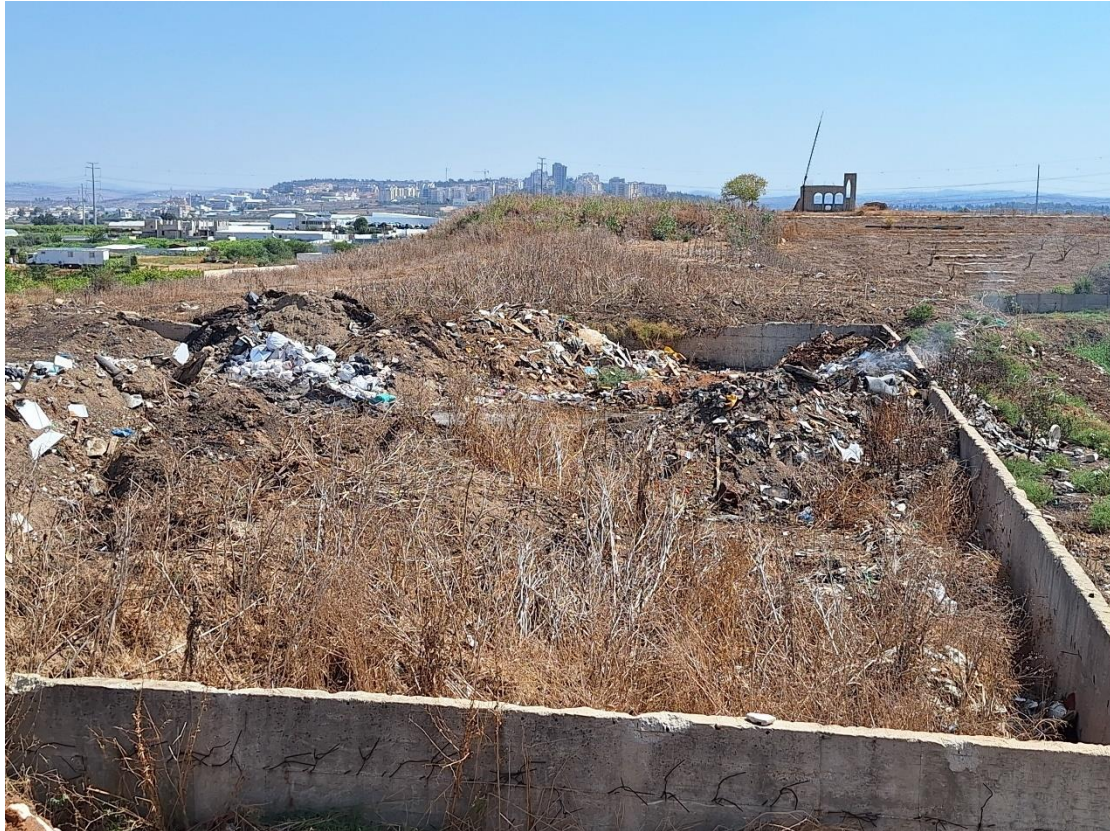
תמונה 1 – תיעוד מצולם של אתר מס' 1, 25/9/2024

ב-25/9/2024 ביקרה העמותה באתר. במהלך הביקור נצפתה באתר פסולת מעורבת הכוללת גם פסולת בניין, עם סימני בעירה פנימית, ללא אש גלויה וללא חשיפת קרקע. תיעוד מצולם של האתר מתאריך הביקור בו מובא בתמונה 1.

האתר תועד על ידי יחידת ינשוף ב-23/4/2024 כאתר המכיל גרוטאות ופסולת בניין וב-24/7/2024 כמזבלה/תחנת מעבר המכילה פסולת בניין. בשני המקרים זוהתה באתר בעירה.

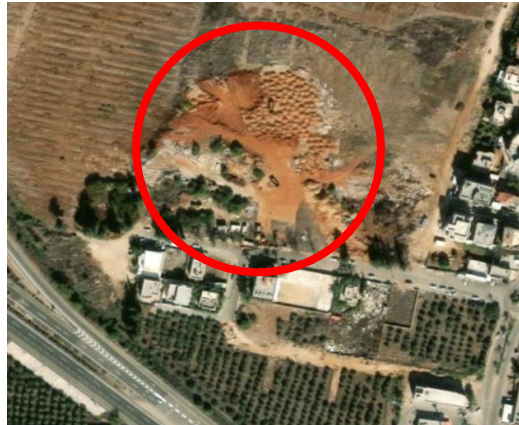
איור 8 - צילום פני השטח של האתר ברזולוציה גבוהה, רקע: Maxar Technologies 2024

**מיקום:** האתר נמצא בשטח פתוח בגבולות הדרומיים של מערביים של היישוב ג'לג'וליה, וממוקם כ-140 מטר צפונית-מזרחית לכביש 531, וכ-200 מטר מערבית לכביש 5333.

**גבולות האתר (צפון, דרום, מזרח, מערב):** האתר תחום על ידי שדות פתוחים מכיוון צפון, כביש עירוני מכיוון דרום, בתי מגורים ברחוב 160 מכיוון מזרח, שדות פתוחים מכיוון מערב.

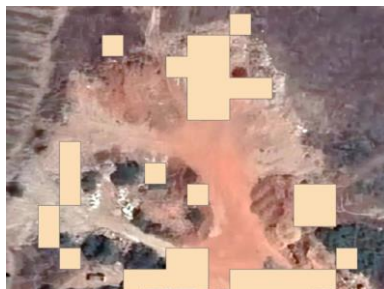
מנתוני הלוויין עולה תמונת מצב המצביעה על פעילות שאינה תדירה במהלך תקופת הפענוח, שנצפתה בין החודשים אוגוסט לדצמבר 2024. באתר התגלו סימני שינוי פני קרקע.

איור 10 - זיהוי שינויים באתר מלוויין Sentinel-1, מסומן בצבע "מוקה", רקע: ESRI, USGS2024

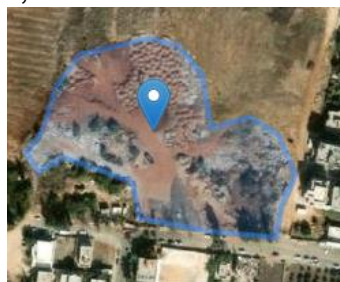
גודל האתר נמדד באמצעות אלגוריתם מרחבי בחודש דצמבר 2024, והוא כ-17,317 מ"ר.

איור 11 - מדידת שטח האתר, רקע: Maxar Technologies 2024

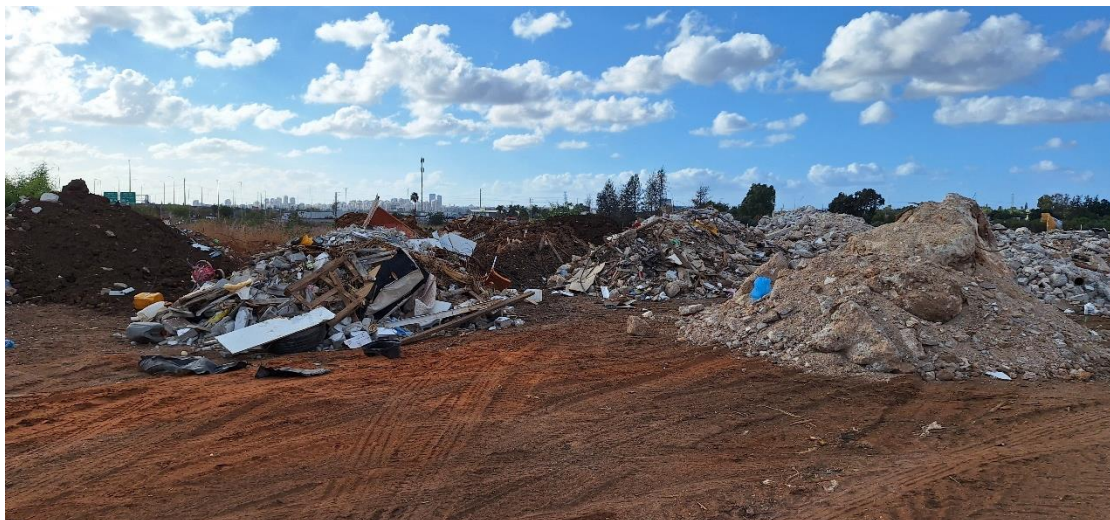
תמונה 2 - תיעוד מצולם של אתר מס' 2, 1/10/2024

ב-1/10/2024 ביקרה העמותה באתר. בביקור נצפו ערמות של פסולת בניין. תיעוד מצולם של האתר מתאריך הביקור בו מובא בתמונה 2.

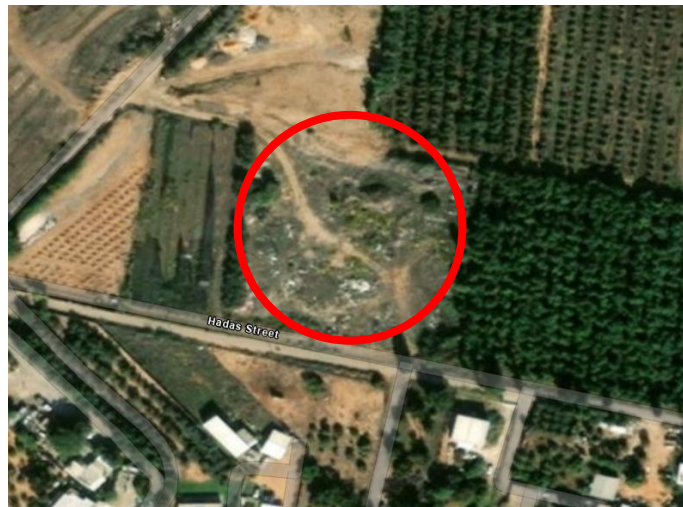
איור 12 - צילום פני השטח של האתר ברזולוציה גבוהה, רקע: Maxar Technologies 2024

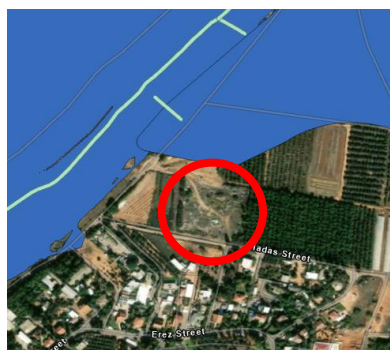
איור 13 - שכבת נחל (ירוק), שכבת פשט הצפה (כחול), רקע: Maxar Technologies 2024

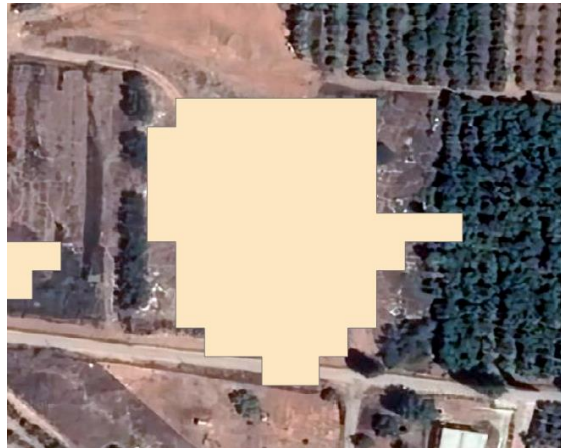
איור 14 - זיהוי שינויים באתר מלוויין Sentinel-2, מסומן בצבע "מוקה", רקע: ESRI, USGS2024

מנתוני הלוויין עולה תמונת מצב המצביעה על פעילות חודשית בטווח החודשים שבין אוגוסט לדצמבר 2024. באתר התגלו סימני שינוי פני קרקע.

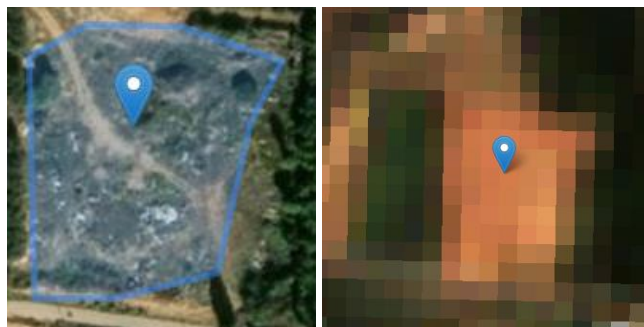
גודל האתר נמדד באמצעות אלגוריתם מרחבי בחודש דצמבר 2024, והוא כ-5,491 מ"ר.

איור 15- תמונת לוויין Sentinel-2 מימין (דצמבר 2024), מדידת שטח האתר משמאל - Maxar Technologies 2024

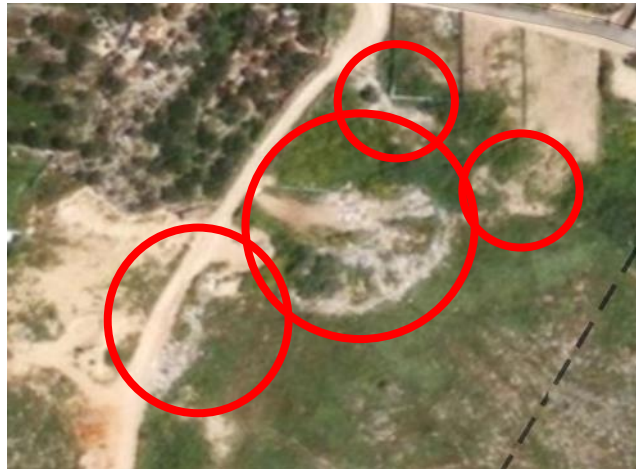
איור 16 - צילום פני השטח של האתר ברזולוציה גבוהה, רקע: Maxar Technologies 2024

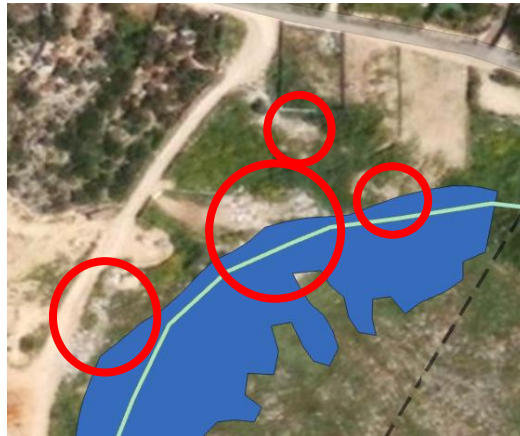
איור 17 - שכבת נחל (ירוק), שכבת פשט הצפה (כחול), רקע: Maxar Technologies 2024

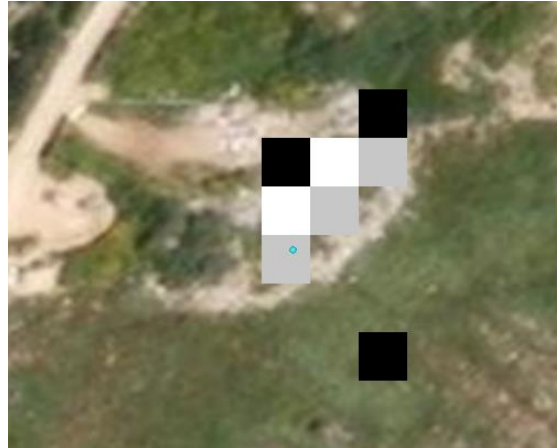
איור 18 - זיהוי שינויים באתר מלוויין Sentinel-1, מסומן בצבעים שחור, אפור ולבן, רקע: Maxar Technologies 2024

מנתוני הלווין עולה תמונת מצב המצביעה על פעילות שאינה תדירה במהלך תקופת הפענוח, שנצפתה בין החודשים ספטמבר לדצמבר 2024. באתר התגלו סימני שינוי פני קרקע.

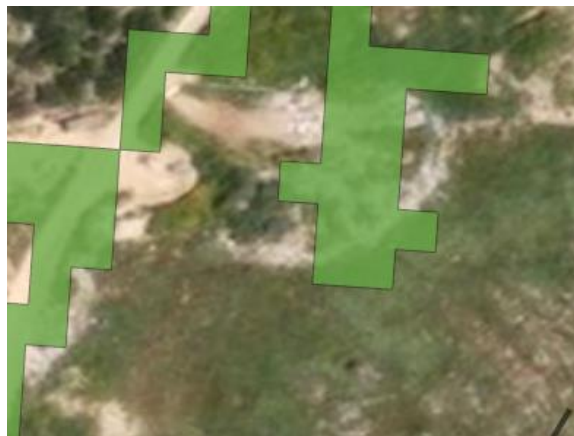
איור 19 - זיהוי שינויים באתר מלוויין Sentinel-2, מסומן בצבע ירוק, רקע: Maxar Technologies 2024

מנתוני הלווין עולה תמונת מצב המצביעה על פעילות שאינה תדירה במהלך תקופת הפענוח, בטווח החודשים ספטמבר עד דצמבר 2024. באתר התגלו סימני שינוי פני קרקע.

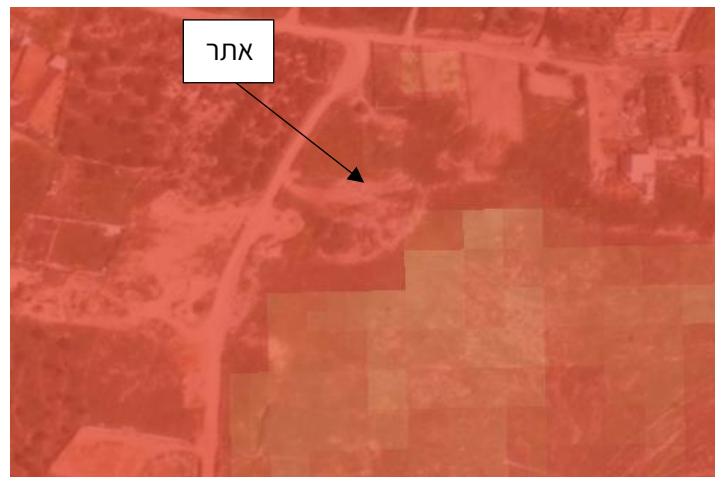
איור 20 - אינדיקציה לשינוי מרקם קרקע ממדד Sbcı Sentinel-2 (צבעים כתומים). רקע: Maxar Technologies 2024

מנתוני המדד, בין החודשים ספטמבר לדצמבר 2024 עולה תמונת מצב המצביעה על שינוי מרקם קרקע באתר ועל אינדיקציה לשריפה או לחשיפת קרקע.

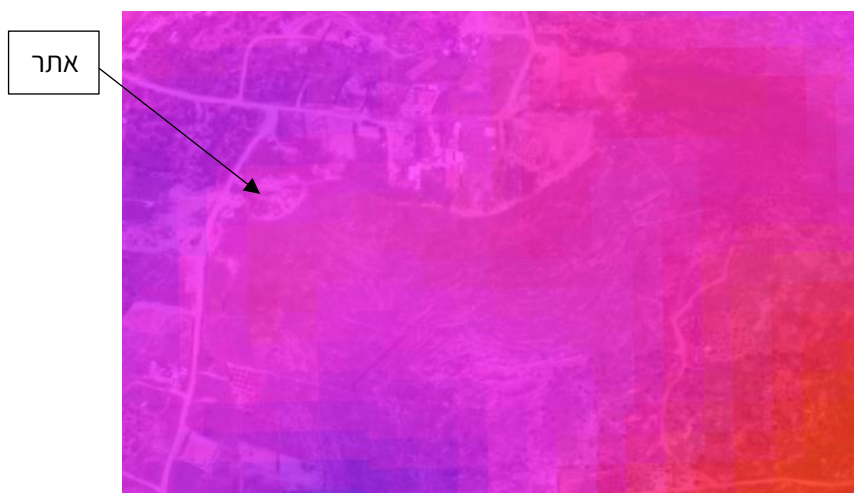
איור 21 - אנומליה של טמפרטורת פני שטח מלוויין Landsat-9 (צבעים אדומים). רקע: Maxar Technologies 2024

מנתוני הלוויין עולה תמונת מצב המצביעה על אנומליה בטמפרטורת פני השטח בין החודשים ספטמבר לדצמבר 2024.

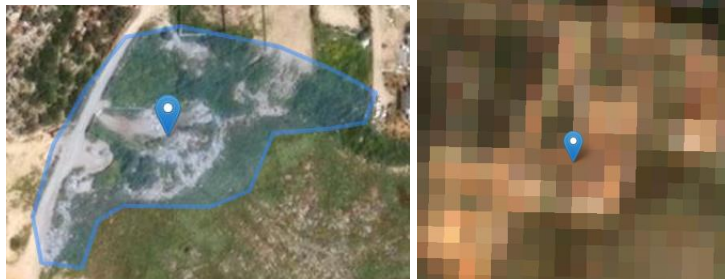
גודל האתר נמדד באמצעות אלגוריתם מרחבי בחודש דצמבר 2024, והוא כ-9,531 מ"ר.

איור 22 - תמונת לוויין Sentinel-2 מימין (דצמבר 2024), מדידת שטח האתר משמאל - Maxar Technologies 2024

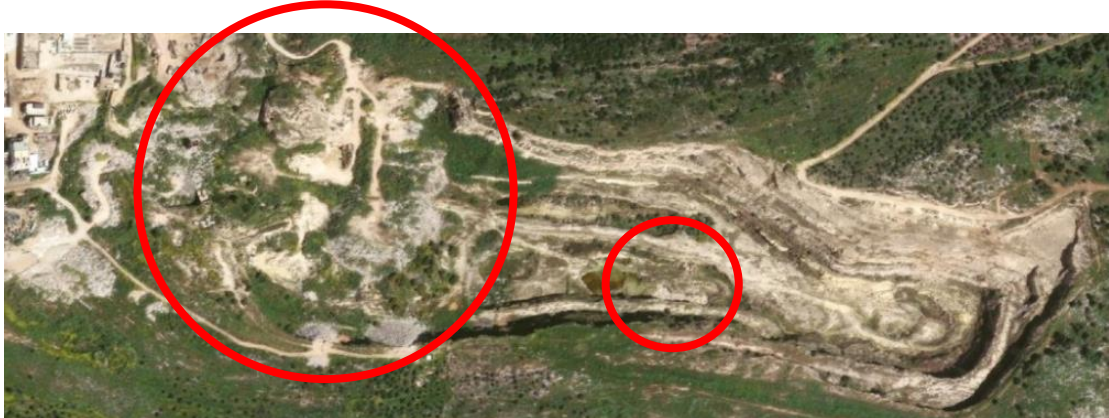
איור 23 - צילום פני השטח של האתר ברזולוציה גבוהה, רקע: Maxar Technologies 2024

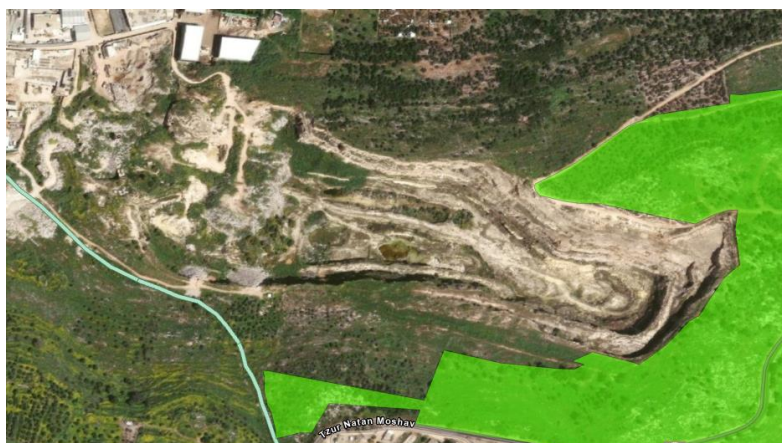
איור 24 - שכבת נחל (ירוק), שכבת יער קק"ל (ירוק), רקע: Maxar Technologies 2024

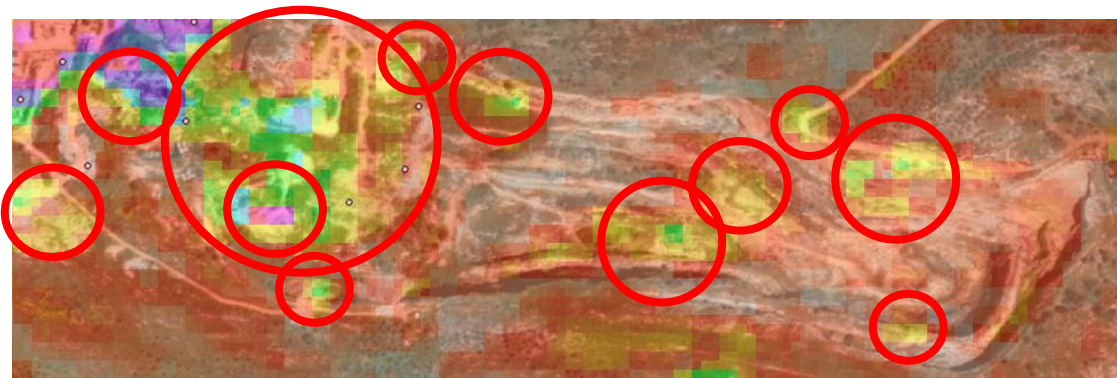
איור 26 - זיהוי שינויים מלוויין Sentinel-2, מסומן בצבעים צהוב, ירוק וסגול. רקע: Maxar Technologies 2024

מנתוני הלוויין עולה תמונת מצב המצביעה על פעילות שאינה תדירה במהלך תקופת הפענוח, בין החודשים ספטמבר לדצמבר 2024. באתר התגלו סימני שינוי פני קרקע.

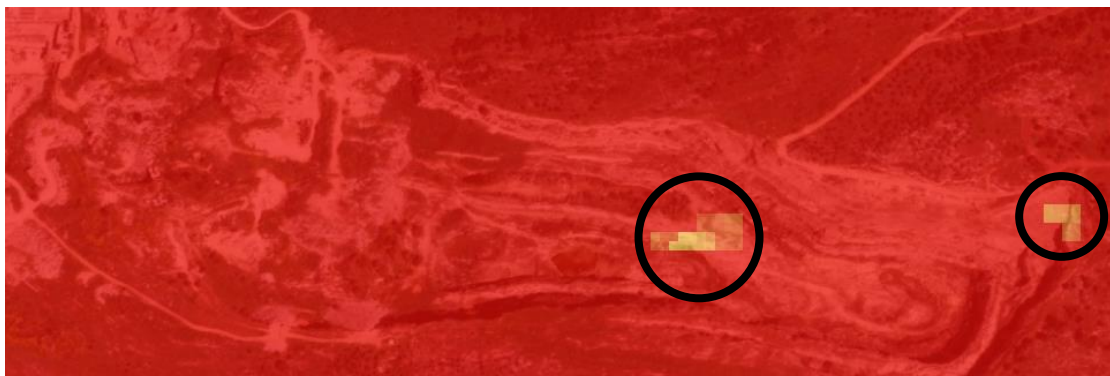
איור 27 - אינדיקציה לשינוי מרקם קרקע ממדד Sbcı Sentinel-2 (צבעים צהובים), רקע: Maxar Technologies 2024

מנתוני המדד, בין החודשים ספטמבר לדצמבר 2024 עולה תמונת מצב המצביעה על שינוי מרקם קרקע באתר ועל אינדיקציה לשריפה או לחשיפת קרקע.

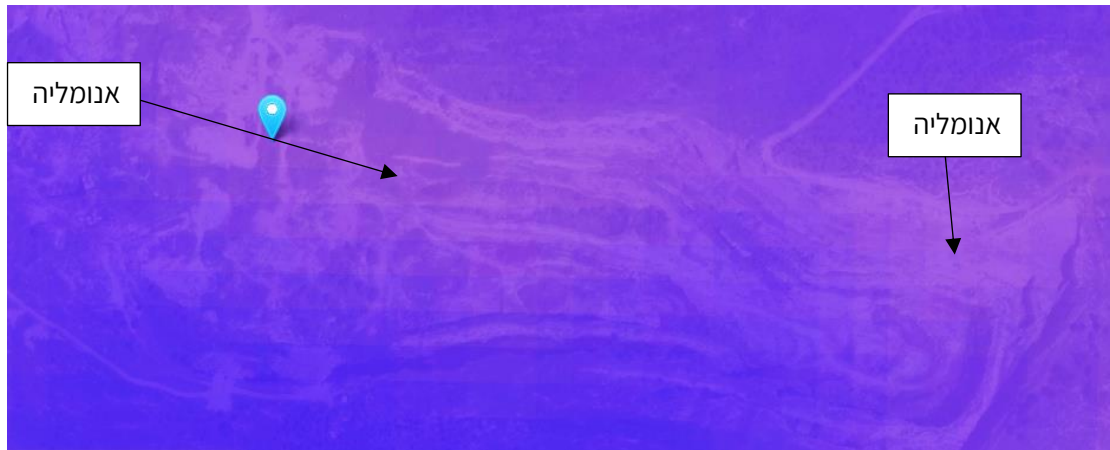
איור 28 - אנומליה של טמפרטורת פני שטח מלוויין Landsat-9 (גוון סגול בהיר), רקע - Maxar Technologies 2024

מנתוני הלוויין עולה תמונת מצב המצביעה על אנומליה בטמפרטורת פני השטח בין החודשים ספטמבר לדצמבר 2024.

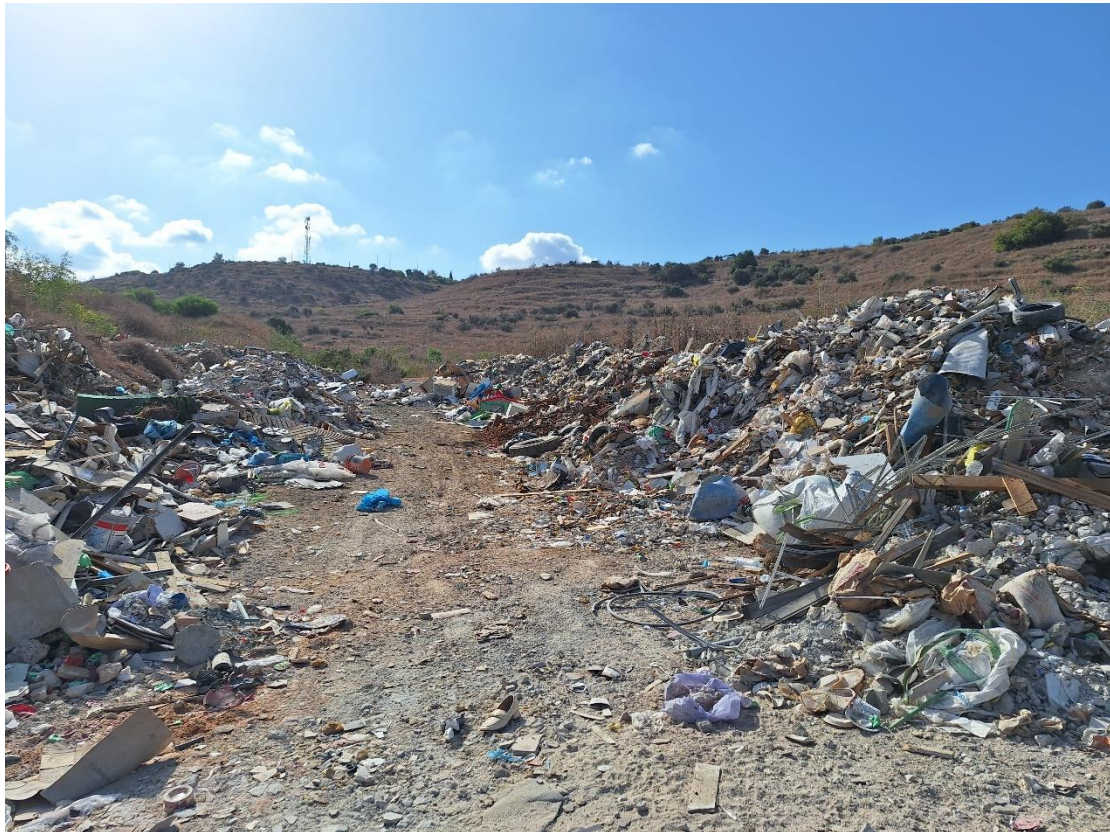
תמונה 3 - תיעוד מצולם של אתר מס' 5, 16/9/2024

ב-16/9/2024 ביקרה העמותה באתר. במהלך הביקור נצפתה באתר פסולת מעורבת. תיעוד מצולם של האתר מתאריך הביקור בו מובא בתמונה 3.

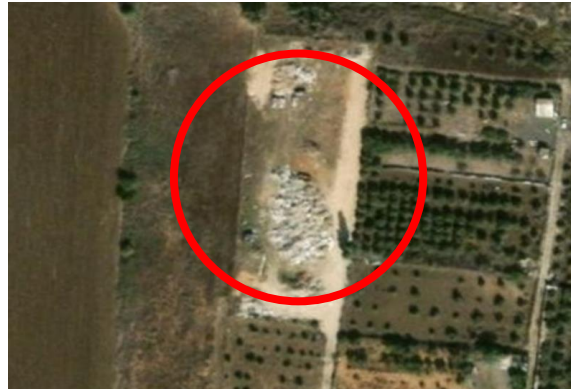
איור 30 - צילום פני השטח של האתר ברזולוציה גבוהה, רקע: Maxar Technologies 2024

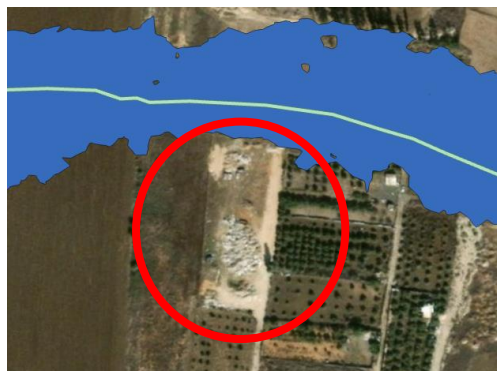
איור 31 - שכבת נחל (ירוק), שכבת פשט הצפה (כחול), רקע: Maxar Technologies 2024

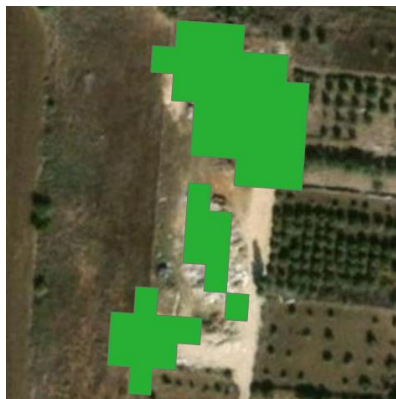
מנתוני הלוויין עולה תמונת מצב המצביעה על פעילות חודשית, שנצפתה בין החודשים ספטמבר לדצמבר 2024. באתר התגלו סימני שינוי פני קרקע.

איור 32 - זיהוי שינויים באתר מלוויין Sentinel-1 מסומן בצבע ירוק. רקע: Maxar Technologies 2024

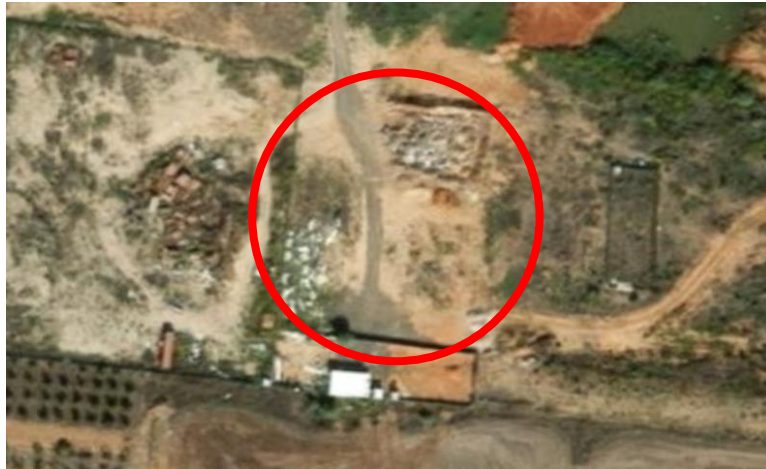
איור 34 - צילום פני השטח של האתר ברזולוציה גבוהה, רקע: Maxar Technologies 2024

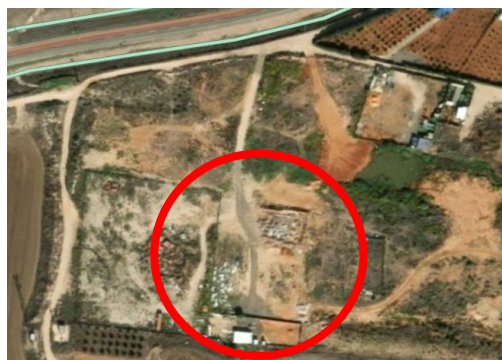
איור 35 - שכבת תעלת מים (ירוק), רקע: Maxar Technologies 2024

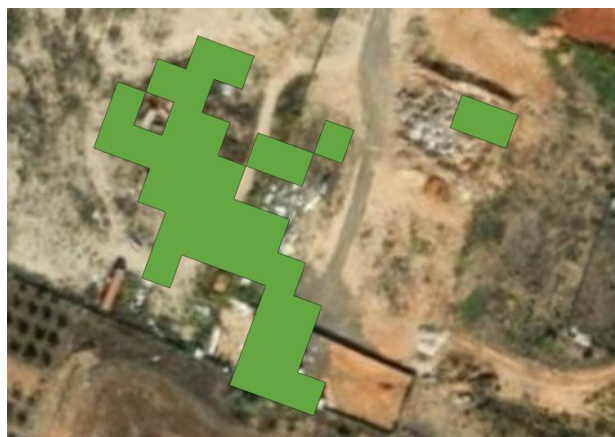
איור 36 - זיהוי שינויים באתר מלוויין Sentinel-1 מסומן בצבע ירוק. רקע: Maxar Technologies 2024

מנתוני הלוויין עולה תמונת מצב המצביעה על פעילות שאינה תדירה במהלך תקופת הפענוח, שנצפתה בטווח החודשים אוגוסט עד דצמבר 2024. באתר התגלו סימני שינוי פני קרקע.

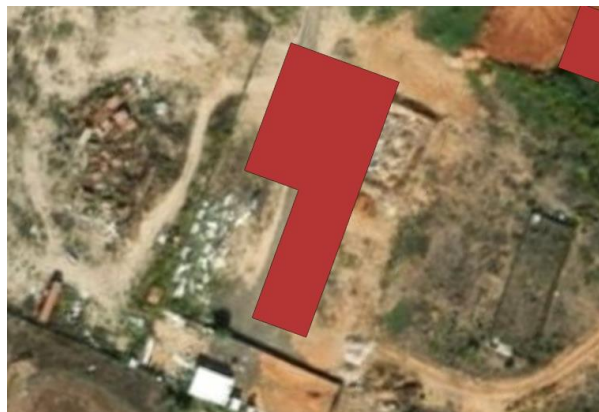
איור 37 - אינדיקציה לשינוי מרקם קרקע ממדד Sbc Sentinel-2 (צבע אדום). רקע: Maxar Technologies 2024

מנתוני המדד, בין החודשים אוגוסט לדצמבר 2024 עולה תמונת מצב המצביעה על שינוי מרקם קרקע באתר ועל אינדיקציה לשריפה או לחשיפת קרקע.

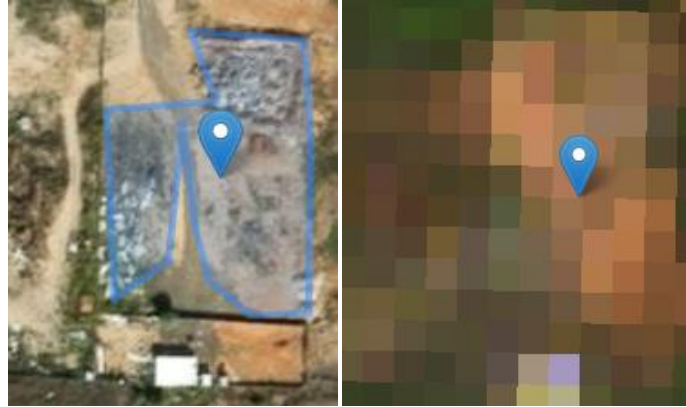
איור 38 - תמונת לוויין Sentinel-2 מימין (דצמבר 2024), מדידת שטח האתר משמאל - Maxar Technologies 2024

גודל האתר נמדד באמצעות אלגוריתם מרחבי בחודש דצמבר 2024, והוא כ-3,380 מ"ר.

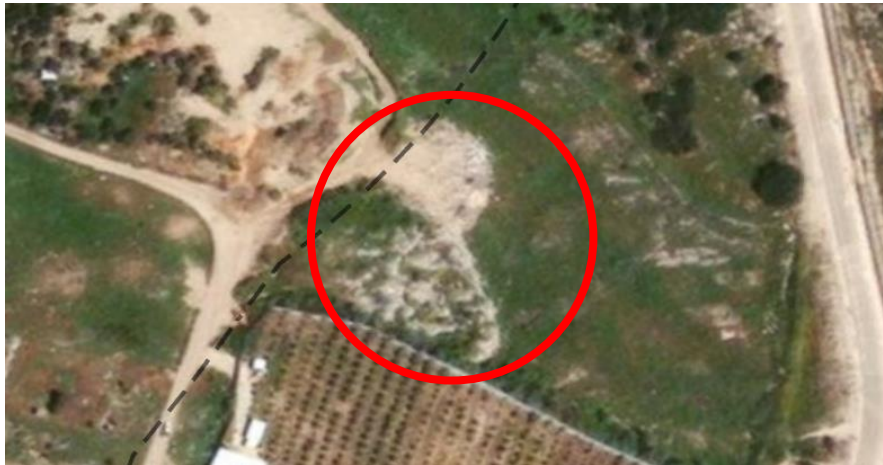
איור 39 - צילום פני השטח של האתר ברזולוציה גבוהה, רקע: Maxar Technologies 2024

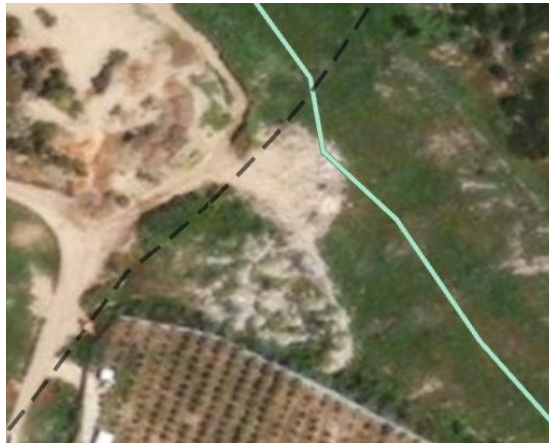
איור 40 - שכבת נחל (ירוק), רקע: Maxar Technologies 2024

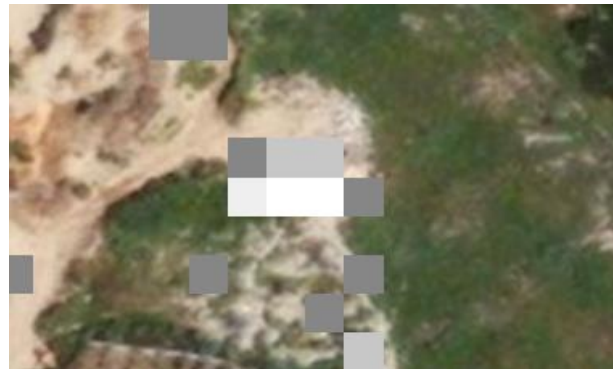
איור 41 - זיהוי שינויים באתר מלוויין Sentinel-1 מסומן בצבעי אפור-לבן. רקע: Maxar Technologies 2024

מנתוני הלוויין עולה תמונת מצב המצביעה על פעילות שאינה תדירה במהלך תקופת הפענוח, שנצפתה בין החודשים ספטמבר לדצמבר 2024. באתר התגלו סימני שינוי פני קרקע.

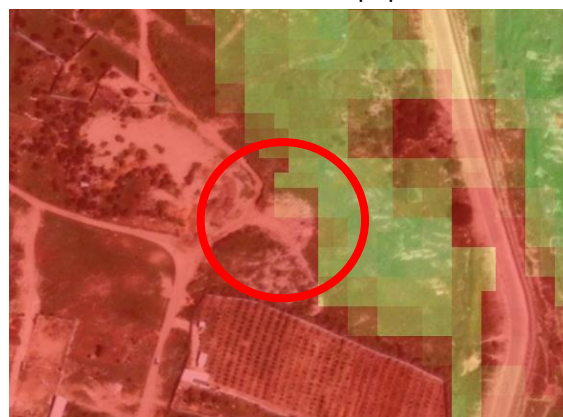
איור 42 - אינדיקציה לשינוי מרקם קרקע ממדד Sbcı Sentinel-2 (צבע ירוק). רקע: Maxar Technologies 2024

מנתוני המדד, בין החודשים ספטמבר לדצמבר 2024 עולה תמונת מצב המצביעה על שינוי מרקם קרקע באתר ועל אינדיקציה לשריפה או לחשיפת קרקע.

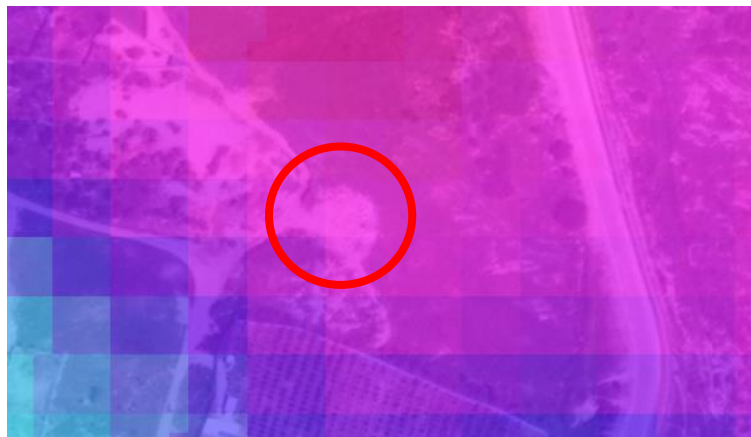
איור 43 - אנומליה של טמפרטורת פני שטח מלוויין Landsat-9 (צבעים סגולים). רקע: Maxar Technologies 2024

מנתוני הלוויין עולה תמונת מצב המצביעה על אנומליה בטמפרטורת פני השטח בין החודשים ספטמבר לדצמבר 2024.

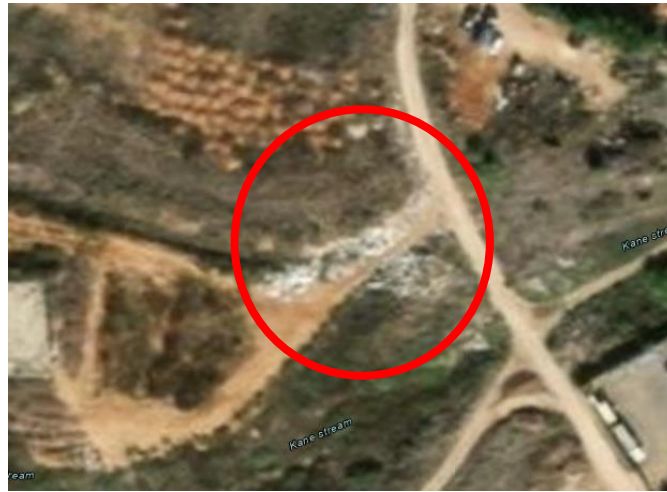
איור 45 - צילום פני השטח של האתר ברזולוציה גבוהה, רקע: Maxar Technologies 2024

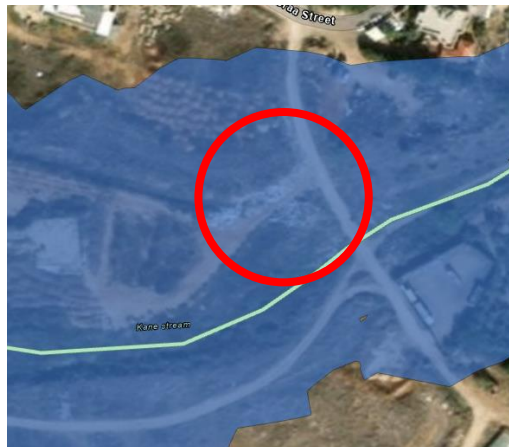
איור 46 - שכבת נחל (ירוק), שכבת פשט הצפה (כחול), רקע: Maxar Technologies 2024

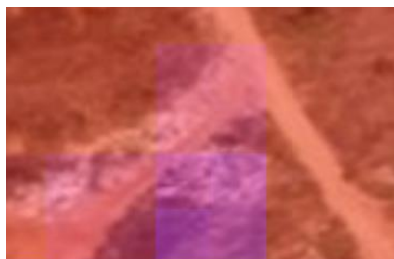
מנתוני המדד, בין החודשים אוגוסט לדצמבר 2024 עולה תמונת מצב המצביעה על שינוי מרקם קרקע באתר ועל אינדיקציה לשריפה או לחשיפת קרקע.

איור 48 - אינדיקציה לשינוי מרקם קרקע ממדד Sbc Sentinel-2 (צבע וורוד). רקע: Maxar Technologies 2024

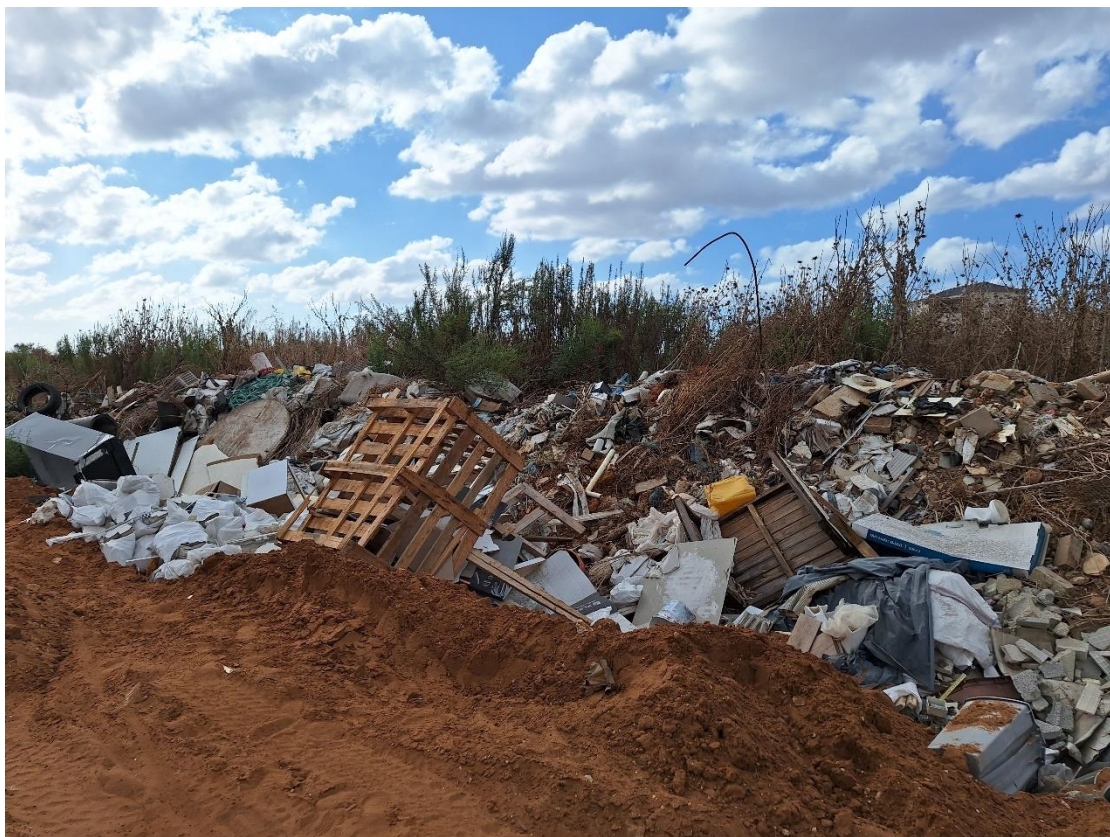
תמונה 4 - תיעוד מצולם של אתר מס' 9, 1/10/2024

ב-1/10/2024 ביקרה העמותה באתר. במהלך הביקור נצפתה באתר פסולת מעורבת. תיעוד מצולם של האתר מתאריך הביקור בו מובא בתמונה 4.

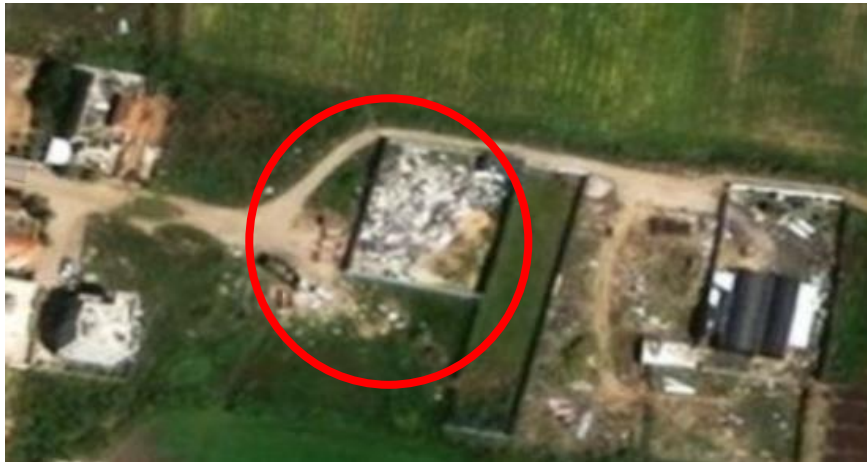
איור 50 - צילום פני השטח של האתר ברזולוציה גבוהה, רקע: Maxar Technologies 2024

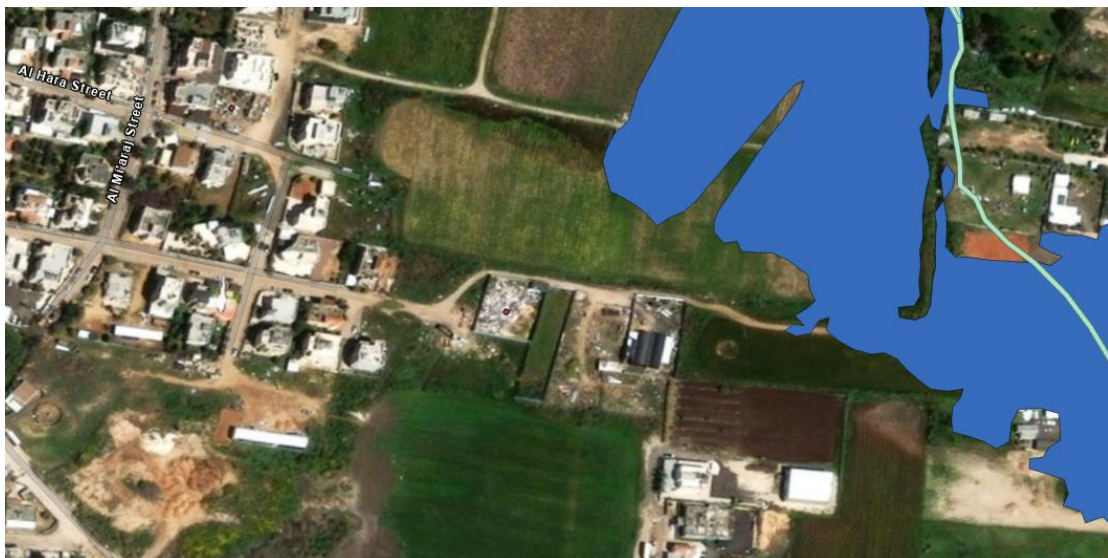
איור 51 - שכבת נחל (ירוק), שכבת פשט הצפה (כחול), רקע: Maxar Technologies 2024

האתר ממוקם בגובה של כ-37 מטר מעל פני הים. השטח שעליו ממוקם האתר הוא שטח פתוח מגודר שהוקצה לחקלאות. צפונית-מזרחית לאתר ובמרחק של כ-240 מטר דרומית ממנו עוברת זרימה של נחל צר אכזב ללא שם, הזורם בעיתות גשם. קרקע גרומוסול חום אלובי יוצרת פשט הצפה טבעית הנמצאת במרחק של כ-86 מטר צפונית לאתר.

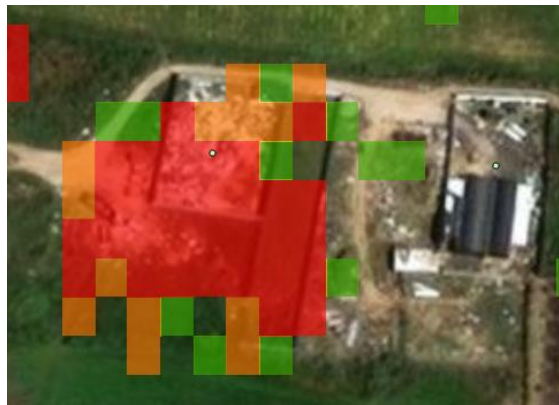
איור 52 - זיהוי שינויים באתר מלוויין Sentinel-1 מסומן בצבעי אדום, כתום וירוק, רקע: Maxar Technologies 2024

מנתוני הלוויין עולה תמונת מצב המצביעה על פעילות חודשית שנצפתה בין החודשים אוגוסט לדצמבר 2024. באתר התגלו סימני שינוי פני קרקע.

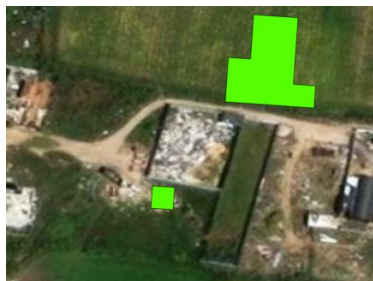
מנתוני הלוויין עולה תמונת מצב המצביעה על פעילות שאינה תדירה במהלך תקופת הפענוח, בין החודשים אוגוסט לדצמבר 2024. באתר התגלו סימני שינוי פני קרקע.

איור 53 - זיהוי שינויים באתר מלוויין Sentinel-2 מסומן בצבע ירוק, רקע: Maxar Technologies 2024

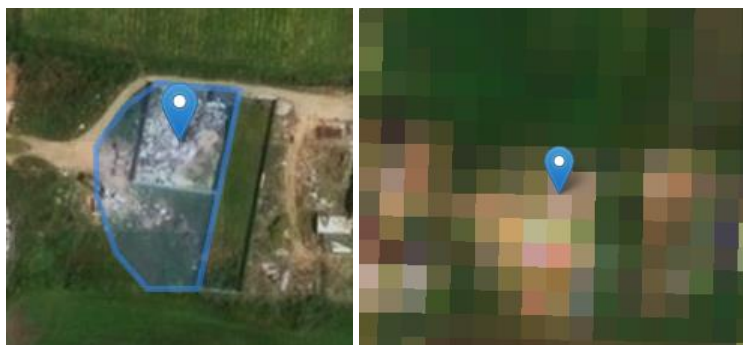
איור 55 - תמונת לוויין Sentinel-2 מימין (דצמבר 2024), מדידת שטח האתר משמאל - Maxar Technologies 2024

גודל האתר נמדד באמצעות אלגוריתם מרחבי בחודש דצמבר 2024, והוא כ-2,500 מ"ר.

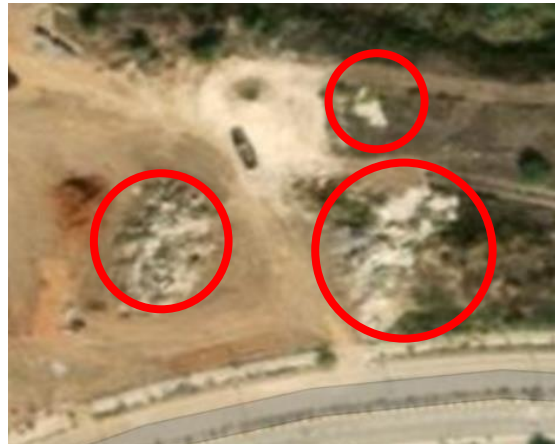
איור 56 - צילום פני השטח של האתר ברזולוציה גבוהה, רקע: Maxar Technologies 2024

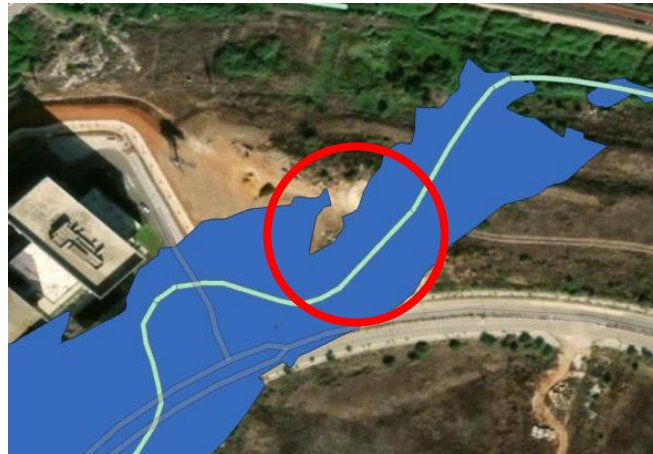
איור 57 - שכבת נחל (ירוק), שכבת פשט הצפה (כחול), רקע: Maxar Technologies 2024

האתר ממוקם בגובה של כ-27 מטר מעל פני הים. השטח עליו ממוקם האתר הינו שטח פתוח המוקצה לפיתוח. האתר נחצה על ידי נחל צר אכזב ללא שם הזורם בעיתות גשם, שיוצר פשט הצפה טבעי על גבי קרקע גרומסול חום.

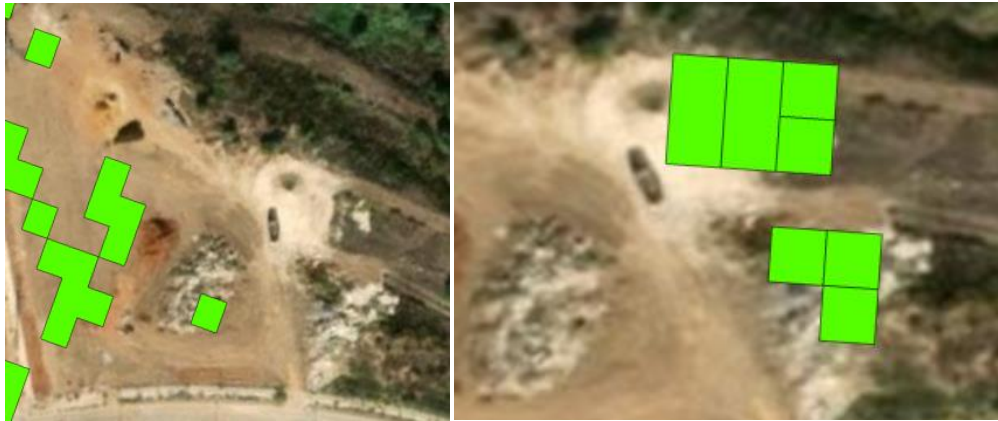
איור 58 - זיהוי שינויים באתר מלוויין Sentinel-1 מסומן בצבע ירוק. רקע: Maxar Technologies 2024

מנתוני הלוויין עולה תמונת מצב המצביעה על פעילות שאינה תדירה במהלך תקופת הפענוח, שנצפתה בין החודשים אוגוסט לדצמבר 2024. באתר התגלו סימני שינוי פני קרקע.

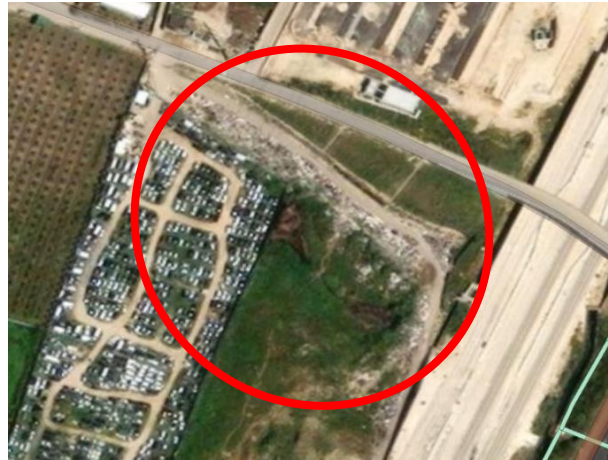
איור 60 - צילום פני השטח של האתר ברזולוציה גבוהה, רקע: Maxar Technologies 2024

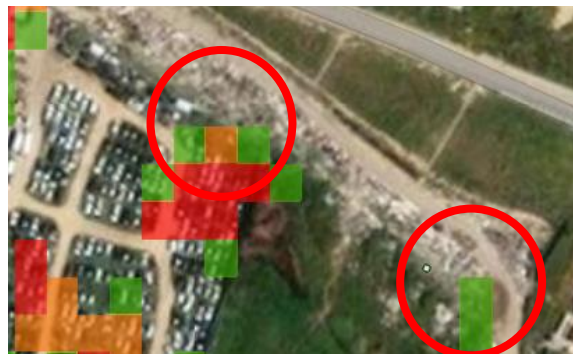
מנתוני הלוויין עולה תמונת מצב המצביעה על פעילות שאינה תדירה במהלך תקופת הפענוח, שנצפתה בין החודשים אוגוסט לדצמבר 2024. באתר התגלו סימני שינוי פני קרקע.

איור 61 - זיהוי שינויים באתר מלוויין Sentinel-1 מסומן בצבעי אדום, כתום וירוק, רקע: Maxar Technologies 2024

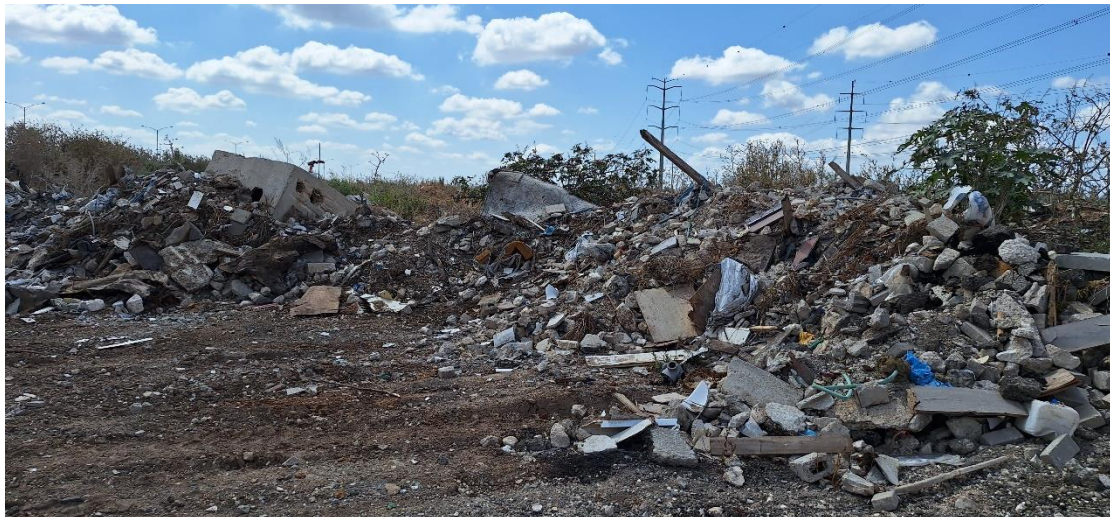
תמונה 5 - תיעוד מצולם של אתר מס' 12, 16/9/2024

ב-16/9/2024 ביקרה העמותה באתר. במהלך הביקור נצפתה באתר פסולת בניין. תיעוד מצולם של האתר מתאריך הביקור בו מובא בתמונה 5.

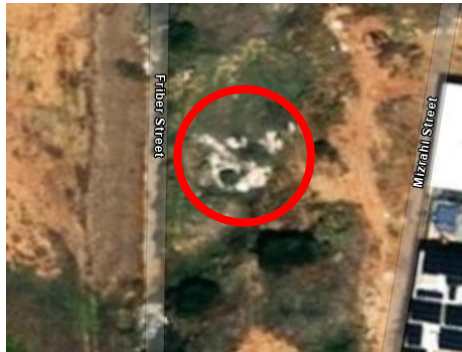
איור 63 - צילום פני השטח של האתר ברזולוציה גבוהה, רקע: Maxar Technologies 2024

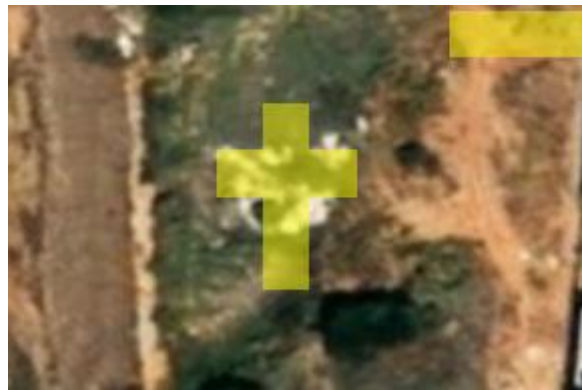
איור 64 - זיהוי שינויים באתר מלוויין Sentinel-1 מסומן בצבע צהוב. רקע: Maxar Technologies 2024

מנתוני הלוויין עולה תמונת מצב המצביעה על פעילות שאינה תדירה במהלך תקופת הפענוח, שנצפתה בין החודשים אוגוסט לדצמבר 2024. באתר התגלו סימני שינוי פני קרקע.

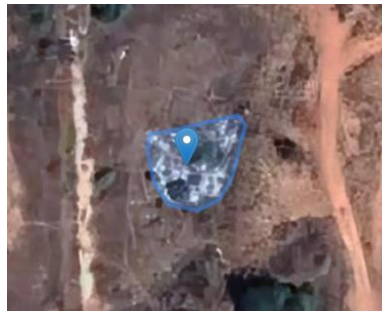
גודל האתר נמדד באמצעות אלגוריתם מרחבי בחודש דצמבר 2024, והוא כ-460 מ"ר.

איור 65 - מדידת שטח האתר. רקע: ESRI, USGS2024

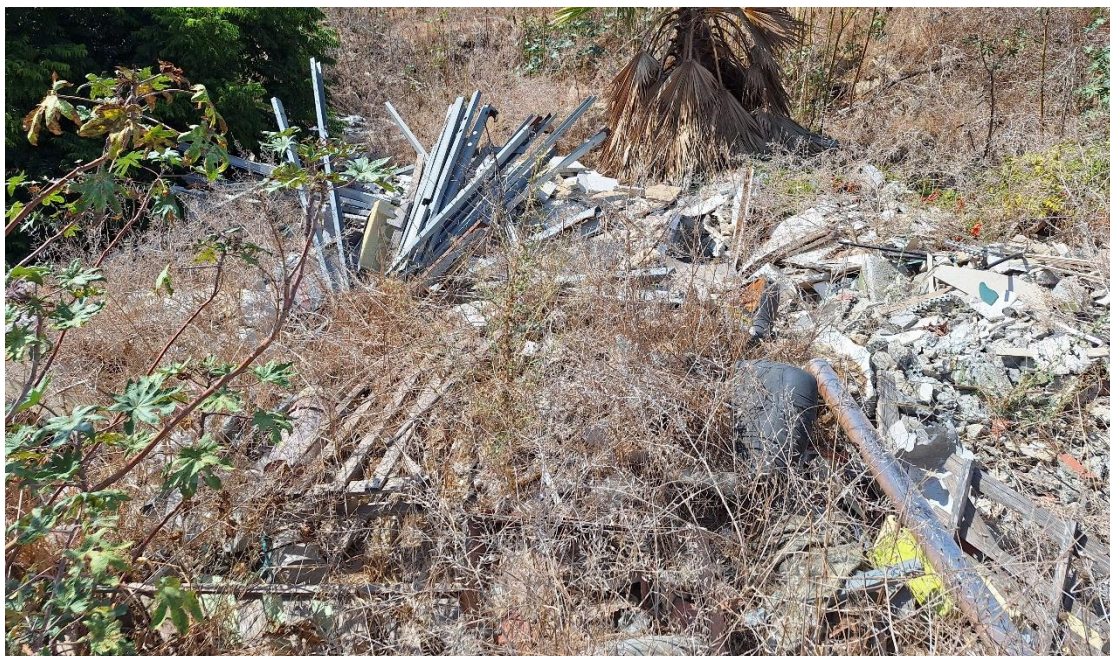
תמונה 6 - תיעוד מצולם של אתר מס' 13, 8/9/2024

ב-8/9/2024 ביקרה העמותה באתר. במהלך הביקור נצפתה באתר פסולת בניין. ייתכן כי מדובר בפסולת שיפוצים. תיעוד מצולם של האתר מתאריך הביקור בו מובא בתמונה 6.

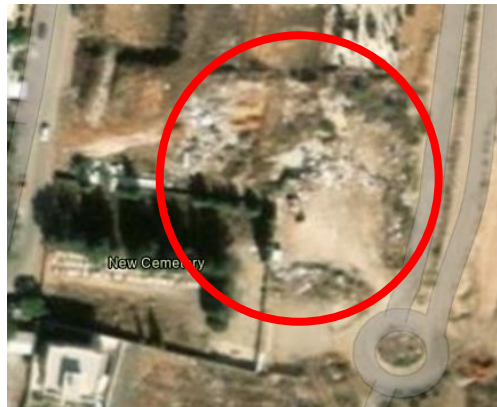
איור 66 - צילום פני השטח של האתר ברזולוציה גבוהה, רקע: Maxar Technologies 2024

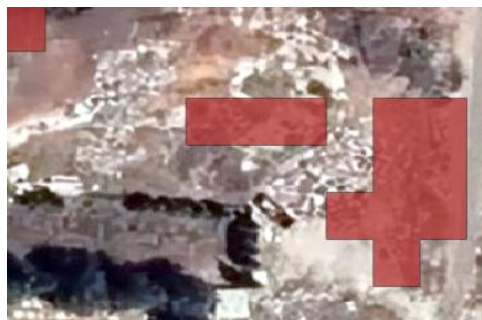
מנתוני הלוויין עולה תמונת מצב המצביעה על פעילות חודשית שנצפתה בין החודשים אוגוסט לדצמבר 2024. באתר התגלו סימני שינוי פני קרקע.

איור 67 - זיהוי שינויים באתר מלוויין Sentinel-1, מסומן בצבעי אדום. רקע: ESRI, USGS2024

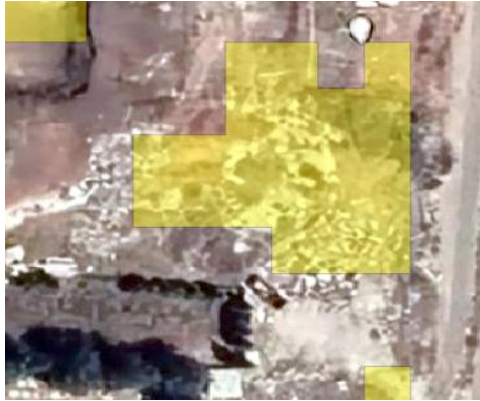
מנתוני הלוויין עולה תמונת מצב המצביעה על פעילות שאינה תדירה במהלך תקופת הפענוח בין החודשים אוגוסט לדצמבר 2024. באתר התגלו סימני שינוי פני קרקע.

איור 68 - זיהוי שינויים באתר מלוויין Sentinel-2 מסומן בצבע צהוב. רקע: ESRI, USGS2024

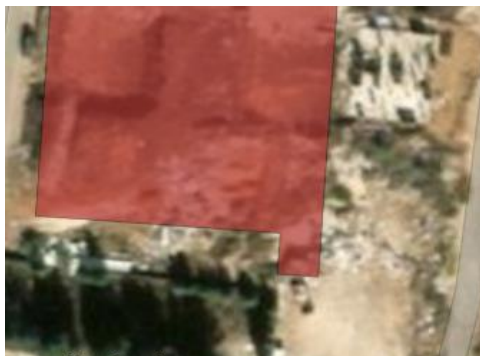
מנתוני המדד, בין החודשים אוגוסט לדצמבר 2024 עולה תמונת מצב המצביעה על שינוי מרקם קרקע באתר ועל אינדיקציה לשריפה או לחשיפת קרקע.

איור 69 - אינדיקציה לשינוי מרקם קרקע ממדד Sbcı Sentinel-2 (צבע אדום). רקע: Maxar Technologies 2024

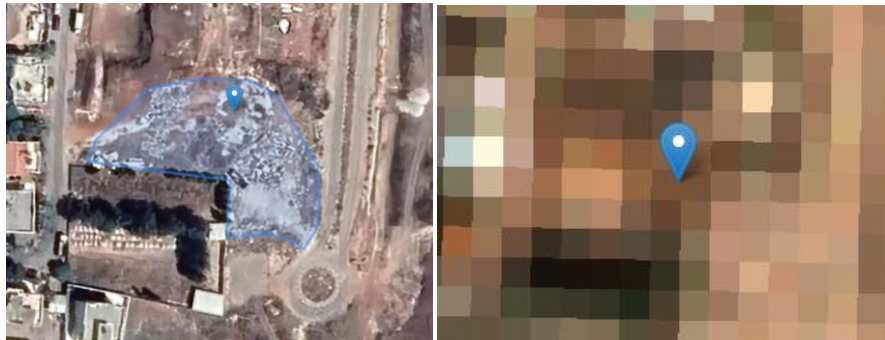
איור 70 - תמונת לוויין Sentinel-2 מימין (דצמבר 2024), מדידת שטח האתר משמאל. רקע: ESRI, USGS2024

גודל האתר נמדד באמצעות אלגוריתם מרחבי בחודש דצמבר 2024, והוא כ-3000 מ"ר.
