**פענוח מרחבי לזיהוי אתרים  
החשודים כאתרי פסולת  
באמצעות חישה מרחוק  
על ידי לוויינים**

**אזרחים למען אוויר נקי**

פברואר 2025

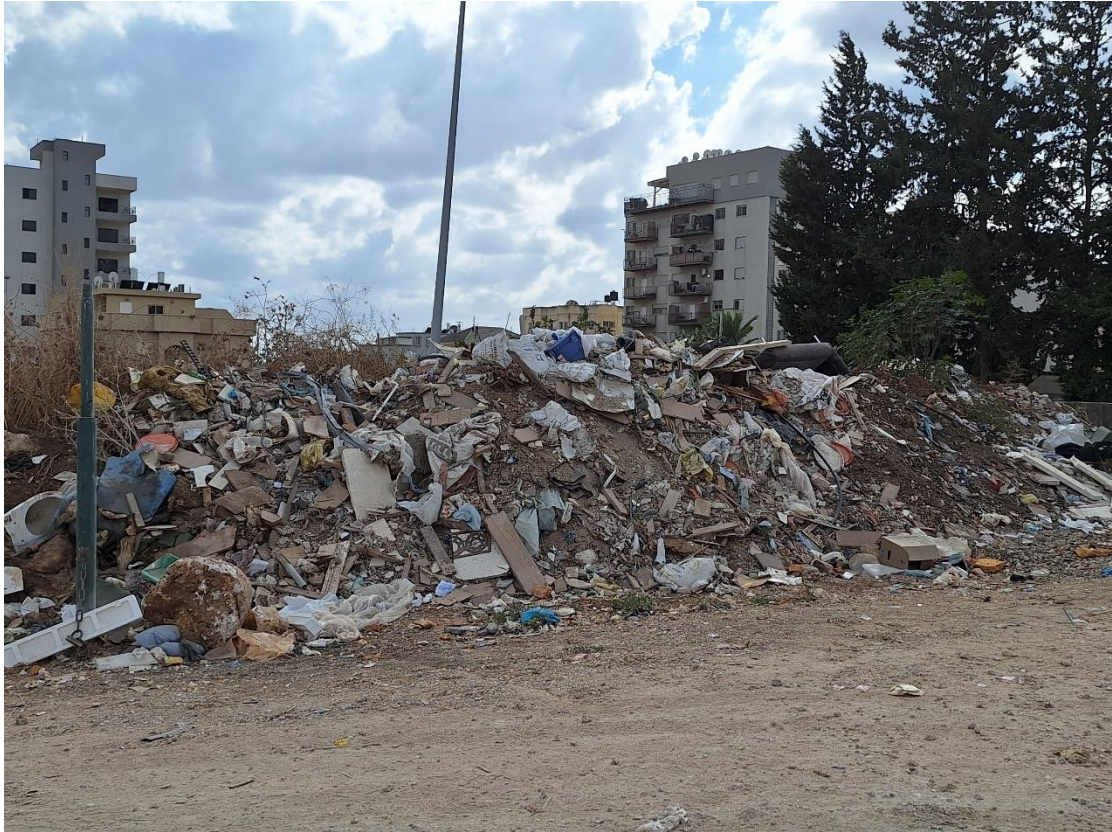
תמונה 7 - תיעוד מצולם של אתר מס' 14, 1/10/2024

ב-1/10/2024 ביקרה העמותה באתר. במהלך הביקור נצפתה באתר פסולת מעורבת. תיעוד מצולם של האתר מתאריך הביקור בו מובא בתמונה 7.

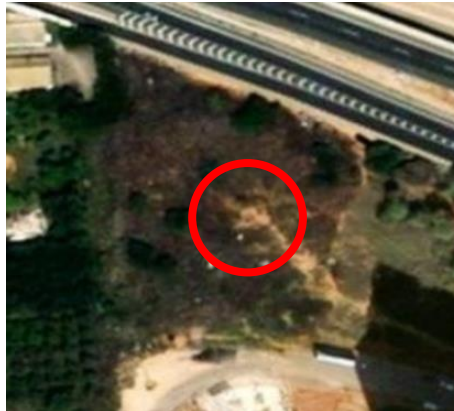
איור 71 - צילום פני השטח של האתר ברזולוציה גבוהה, רקע: Maxar Technologies 2024

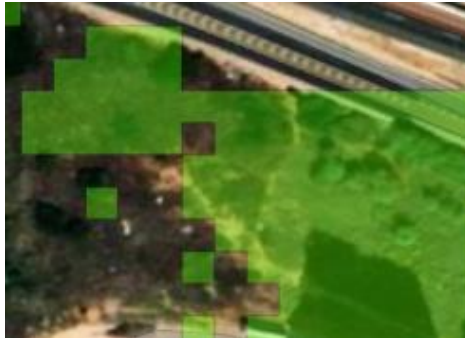
מנתוני הלוויין עולה תמונת מצב המצביעה על פעילות שאינה תדירה במהלך תקופת הפענוח בין החודשים אוגוסט לדצמבר 2024. באתר התגלו סימני שינוי פני קרקע.

איור 73 - זיהוי שינויים באתר מלוויין Sentinel-2 מסומן בצבע ירוק, רקע: Maxar Technologies 2024

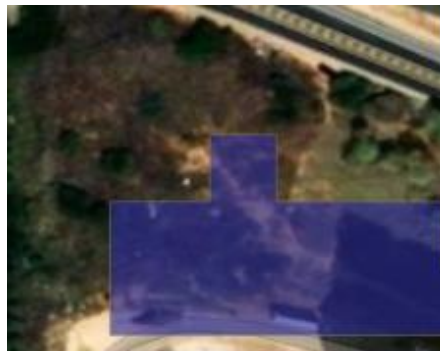
מנתוני המדד, בין החודשים אוגוסט לדצמבר 2024 עולה תמונת מצב המצביעה על שינוי מרקם קרקע באתר ועל אינדיקציה לשריפה או לחשיפת קרקע.

איור 74 - אינדיקציה לשינוי מרקם קרקע ממדד Sbc Sentinel-2 (צבע כחול). רקע: Maxar Technologies 2024

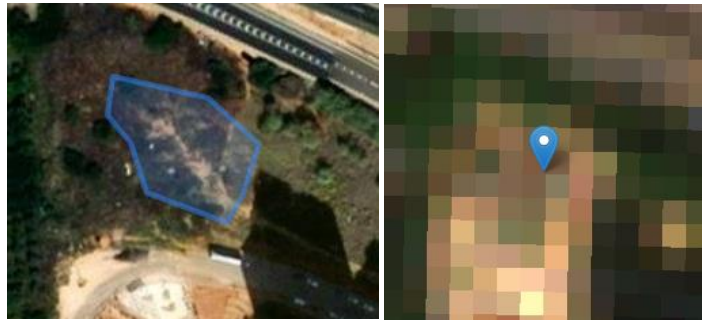
איור 75 - תמונת לוויין Sentinel-2 מימין (דצמבר 2024), מדידת שטח האתר משמאל, רקע: Maxar Technologies 2024

גודל האתר נמדד באמצעות אלגוריתם מרחבי בחודש דצמבר 2024, והוא כ-1,800 מ"ר.

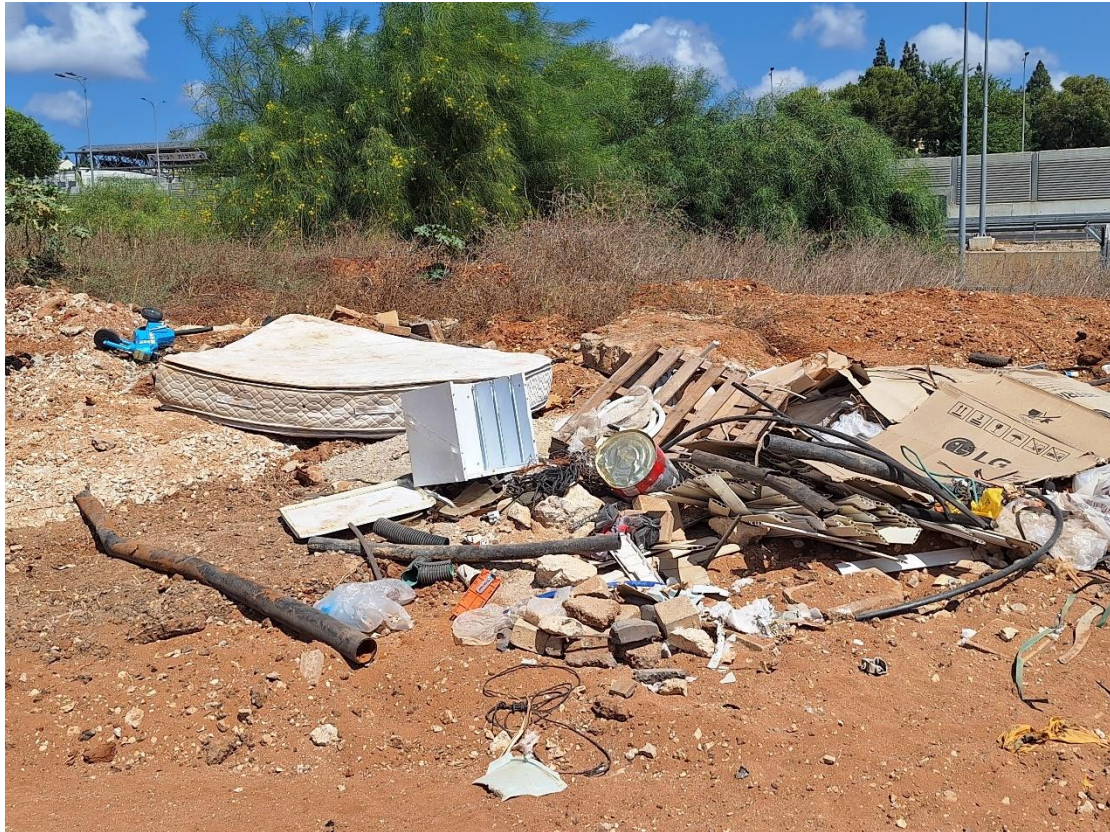
תמונה 8 - תיעוד מצולם של אתר מס' 15, 3/9/2024

ב-3/9/2024 ביקרה העמותה באתר. במהלך הביקור נצפתה באתר פסולת מעורבת בכמות קטנה. תיעוד מצולם של האתר מתאריך הביקור בו מובא בתמונה 8.

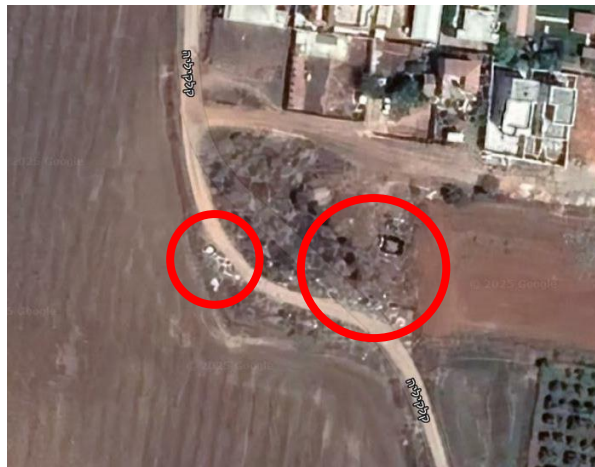
איור 76 - צילום פני השטח של האתר ברזולוציה גבוהה, רקע: ESRI, USGS2024

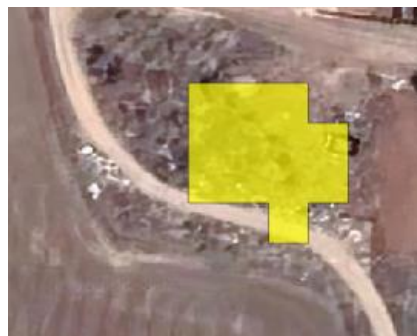
מנתוני הלוויין עולה תמונת מצב המצביעה על פעילות שאינה תדירה במהלך תקופת הפענוח, שנצפתה בין החודשים אוגוסט לדצמבר 2024. באתר התגלו סימני שינוי פני קרקע.

איור 77 - זיהוי שינויים באתר מלוויין Sentinel-1 מסומן בצבע צהוב. רקע: ESRI, USGS2024

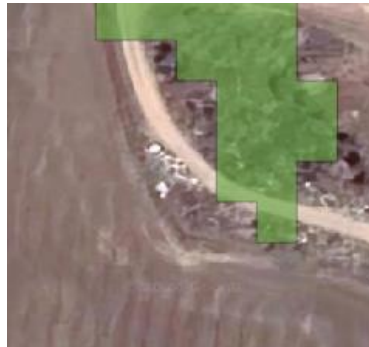
מנתוני הלוויין עולה תמונת מצב המצביעה על פעילות חודשית בין החודשים אוגוסט לדצמבר 2024. באתר התגלו סימני שינוי פני קרקע.

איור 78 - זיהוי שינויים באתר מלוויין Sentinel-2 מסומן בצבע ירוק, רקע: ESRI, USGS2024

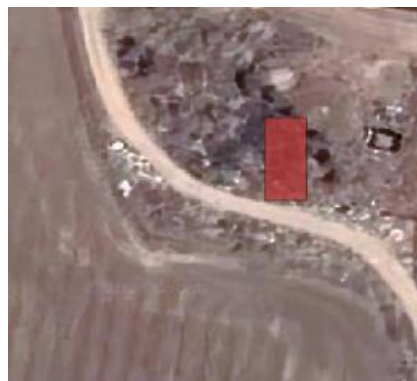
מנתוני המדד, בין החודשים אוגוסט לדצמבר 2024 עולה תמונת מצב המצביעה על שינוי מרקם קרקע באתר ועל אינדיקציה לשריפה או לחשיפת קרקע.

איור 79 - אינדיקציה לשינוי מרקם קרקע ממדד Sbc Sentinel-2 (צבע אדום), רקע: ESRI, USGS2024

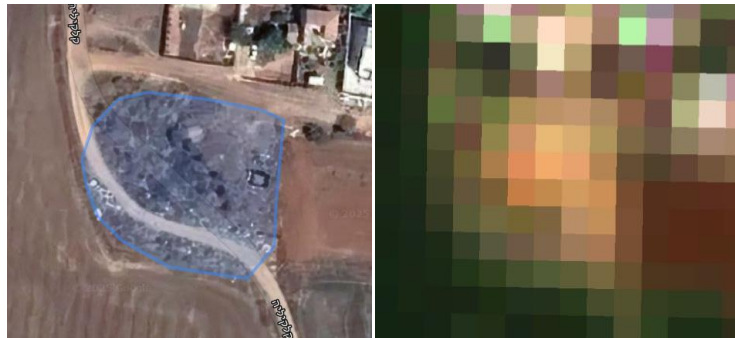
איור 80 - תמונת לוויין Sentinel-2 מימין (דצמבר 2024), מדידת שטח האתר משמאל. רקע: ESRI, USGS2024

גודל האתר נמדד באמצעות אלגוריתם מרחבי בחודש דצמבר 2024, והוא כ-3,100 מ"ר.

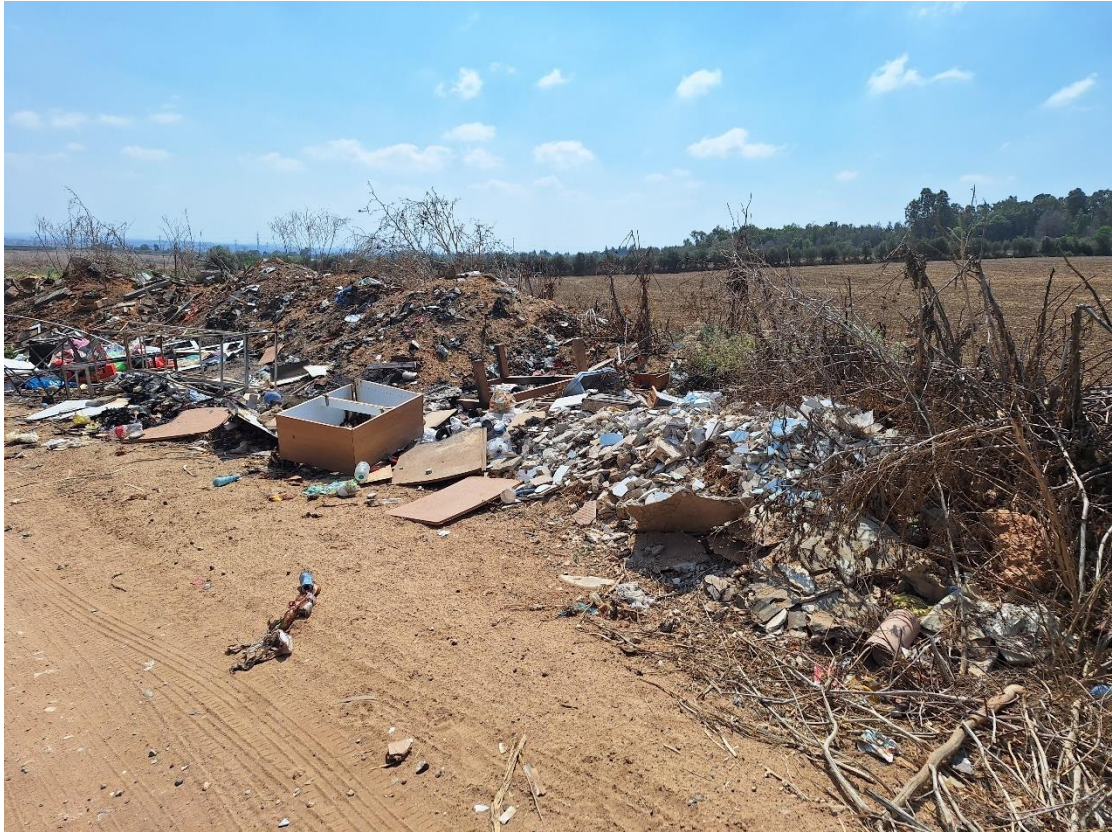
תמונה 9 - תיעוד מצולם של אתר מס' 16, 25/9/2024

ב-25/9/2024 ביקרה העמותה באתר. במהלך הביקור נצפתה באתר פסולת מעורבת (פסולת בניין, פסולת גושית, פגרים וגזם) והתגלו בו סימני שריפה. תיעוד מצולם של האתר מתאריך הביקור בו מובא בתמונה 9.

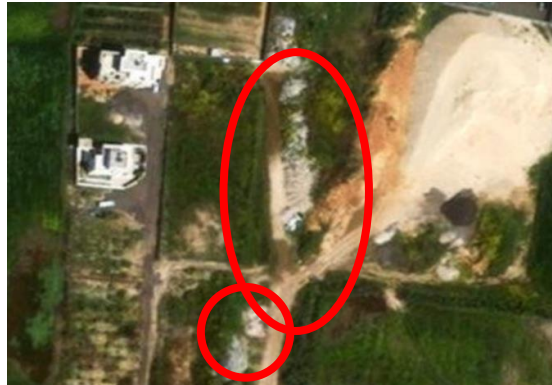
איור 81 - צילום פני השטח של האתר ברזולוציה גבוהה, רקע: Maxar Technologies 2024

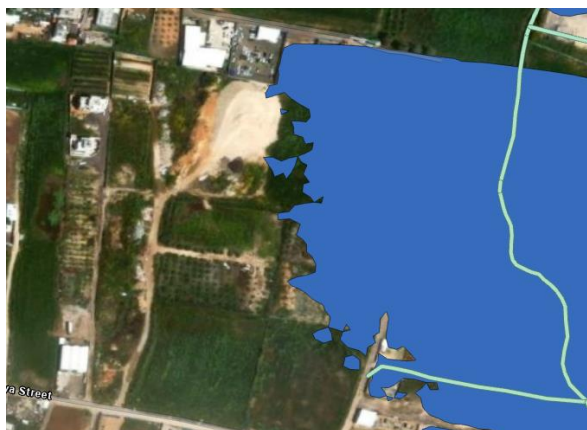
איור 82 - שכבת נחל (יורק), שכבת פשט הצפה (כחול), רקע: Maxar Technologies 2024

האתר ממוקם בשטח פתוח שהוקצה לחקלאות בגובה של כ-53 מטר מעל פני הים. במרחק של כ-290 מטר ממזרח לאתר קיימת תעלת מים, שיוצרת פשט הצפה על קרקע גרומוסול חום.

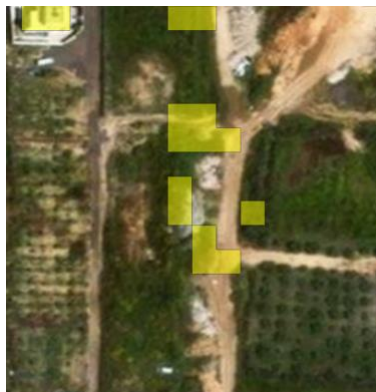
מנתוני הלוויין עולה תמונת מצב המצביעה על פעילות שאינה תדירה במהלך תקופת הפענוח, שנצפתה בין החודשים אוגוסט לדצמבר 2024. באתר התגלו סימני שינוי פני קרקע.

איור 83 - זיהוי שינויים באתר מלוויין Sentinel-1 מסומן בצבע צהוב. רקע: Maxar Technologies 2024

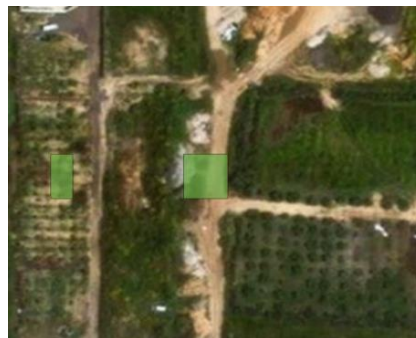
מנתוני הלוויין עולה תמונת מצב המצביעה על פעילות שאינה תדירה במהלך תקופת הפענוח, בין החודשים אוגוסט לדצמבר 2024. באתר התגלו סימני שינוי פני קרקע.

איור 84 - זיהוי שינויים באתר מלוויין Sentinel-2 מסומן בצבע ירוק. רקע: Maxar Technologies 2024

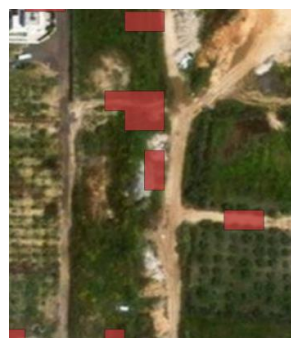
מנתוני המדד, בין החודשים אוגוסט לדצמבר 2024 עולה תמונת מצב המצביעה על שינוי מרקם קרקע באתר ועל אינדיקציה לשריפה או לחשיפת קרקע.

איור 85 - אינדיקציה לשינוי מרקם קרקע ממדד Sbc Sentinel-2 (צבע אדום). רקע: Maxar Technologies 2024

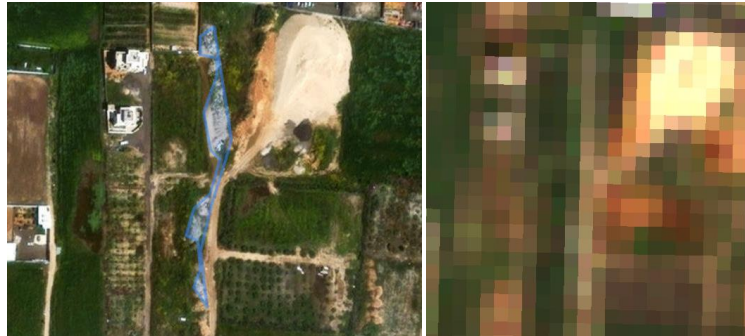
איור 86 - תמונת לוויין Sentinel-2 מימין (דצמבר 2024), מדידת שטח האתר משמאל. רקע: Maxar Technologies 2024

גודל האתר נמדד באמצעות אלגוריתם מרחבי בחודש דצמבר 2024, והוא כ-1,700 מ"ר.

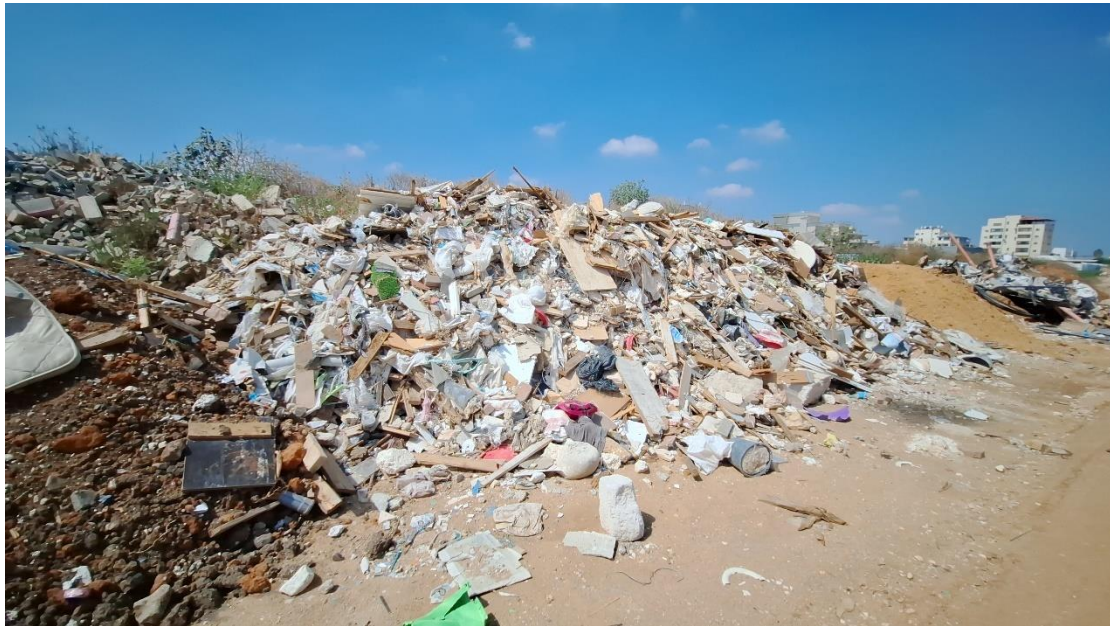
תמונה 10 - תיעוד מצולם של אתר מס' 17, 25/9/2024

ב-25/9/2024 ביקרה העמותה באתר. במהלך הביקור נצפו באתר ערמות של פסולת בניין ושל פסולת מעורבת. תיעוד מצולם של האתר מתאריך הביקור בו מובא בתמונה 10.

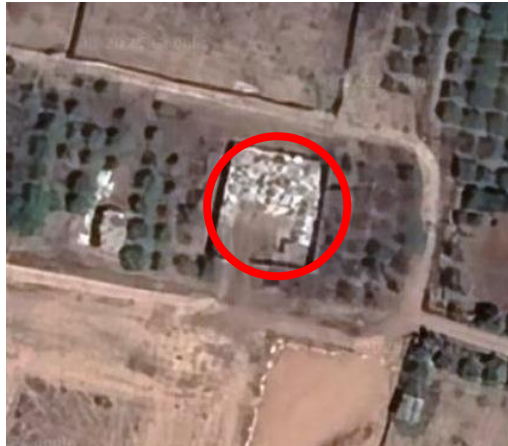
איור 87 - צילום פני השטח של האתר ברזולוציה גבוהה, רקע: ESRI, USGS2024

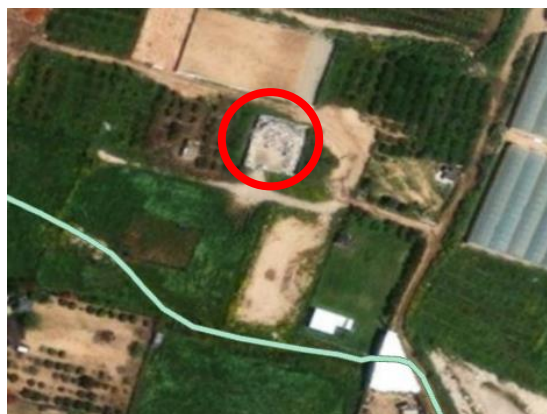
איור 88 - שכבת נחל (ירוק), רקע: Maxar Technologies 2024

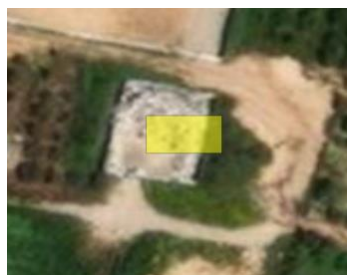
מנתוני הלוויין עולה תמונת מצב המצביעה על פעילות שאינה תדירה במהלך תקופת הפענוח, שנצפתה בין החודשים אוגוסט לדצמבר 2024. באתר התגלו סימני שינוי פני קרקע.

איור 89 - זיהוי שינויים באתר מלוויין Sentinel-1, מסומן בצבע צהוב. רקע: Maxar Technologies 2024

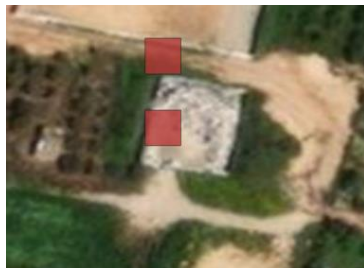
מנתוני המדד, בין החודשים אוגוסט לדצמבר 2024 עולה תמונת מצב המצביעה על שינוי מרקם קרקע באתר ועל אינדיקציה לשריפה או לחשיפת קרקע.

איור 90 - אינדיקציה לשינוי מרקם קרקע ממדד Sbcı Sentinel-2 (צבע אדום), רקע: Maxar Technologies 2024

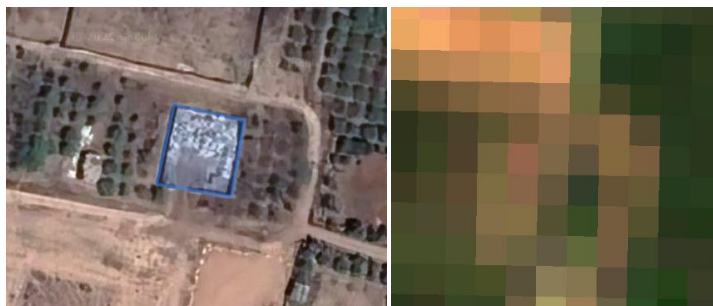
גודל האתר נמדד באמצעות אלגוריתם מרחבי בחודש דצמבר 2024, והוא כ-520 מ"ר.

איור 91 - תמונת לוויין Sentinel-2 מימין (דצמבר 2024), מדידת שטח האתר משמאל. רקע: ESRI, USGS2024

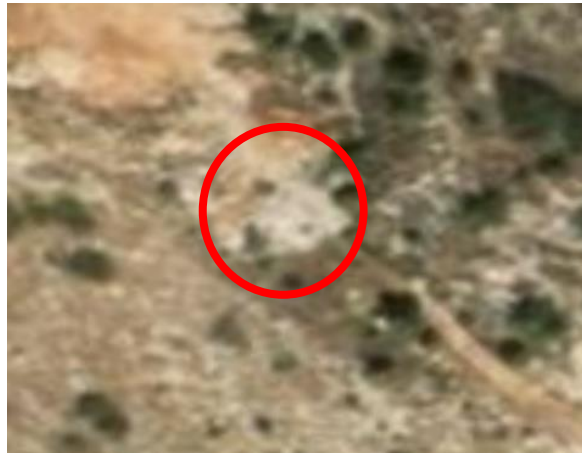
איור 92 - צילום פני השטח של האתר ברזולוציה גבוהה, רקע: Maxar Technologies 2024

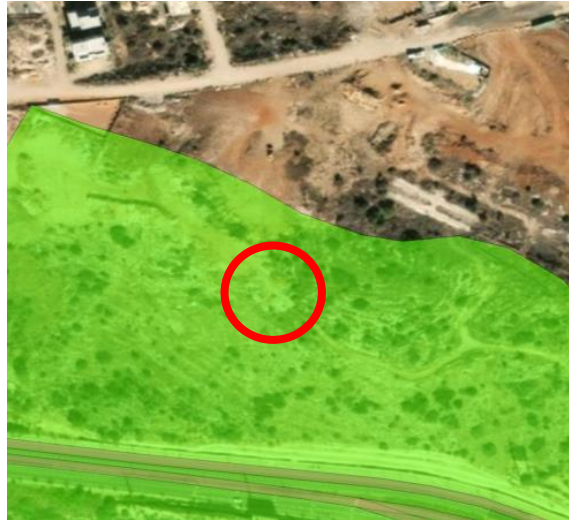
איור 93 - שכבת גבולות יער קק"ל (ירוק), רקע: Maxar Technologies 2024

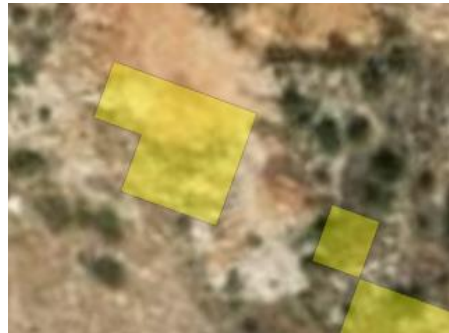
מנתוני הלויין עולה תמונת מצב המצביעה על פעילות שאינה תדירה במהלך תקופת הפענוח, שנצפתה בין החודשים אוגוסט לדצמבר 2024. באתר התגלו סימני שינוי פני קרקע.

איור 94 - זיהוי שינויים באתר מלוויין Sentinel-1 מסומן בצבע צהוב. רקע: Maxar Technologies 2024

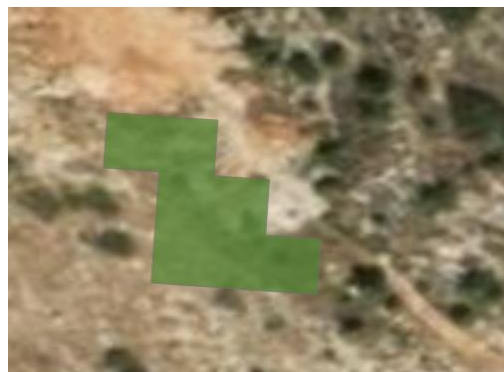
מנתוני הלויין עולה תמונת מצב המצביעה על פעילות שאינה תדירה במהלך תקופת הפענוח, בין החודשים אוגוסט לדצמבר 2024. באתר התגלו סימני שינוי פני קרקע.

איור 95 - זיהוי שינויים באתר מלוויין Sentinel-2, מסומן בצבע ירוק. רקע: Maxar Technologies 2024

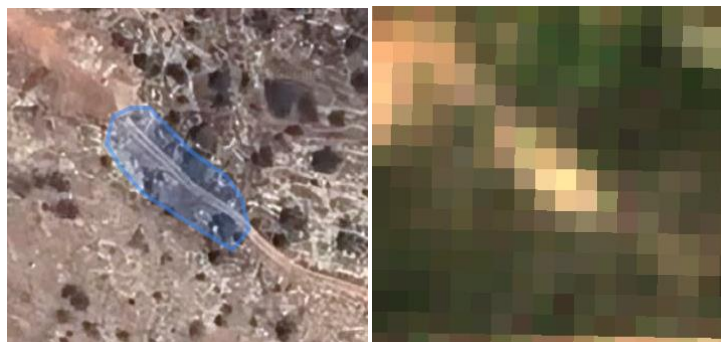
גודל האתר נמדד באמצעות אלגוריתם מרחבי בחודש דצמבר 2024, והוא כ-540 מ"ר.

איור 96 - תמונת לוויין Sentinel-2 מימין (דצמבר 2024), מדידת שטח האתר משמאל. רקע: ESRI, USGS2024

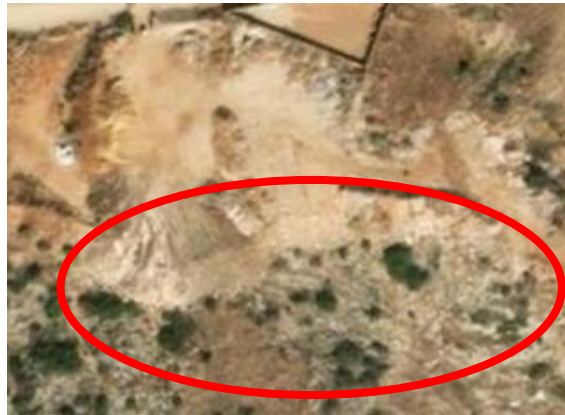
איור 97 - צילום פני השטח של האתר ברזולוציה גבוהה, רקע: Maxar Technologies 2024

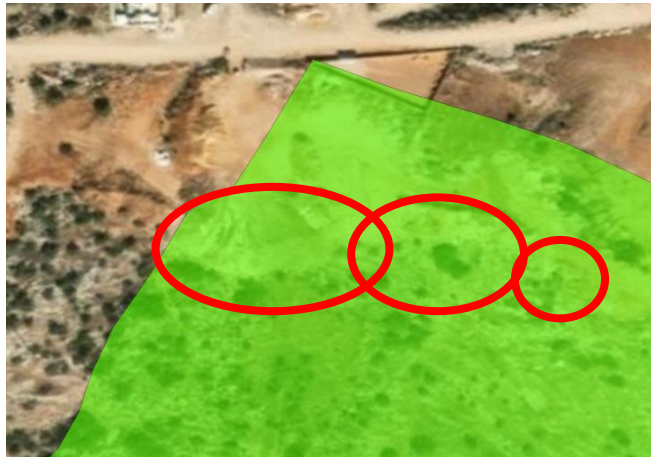
איור 98 - שכבת גבולות יער קק"ל (ירוק), רקע: Maxar Technologies 2024

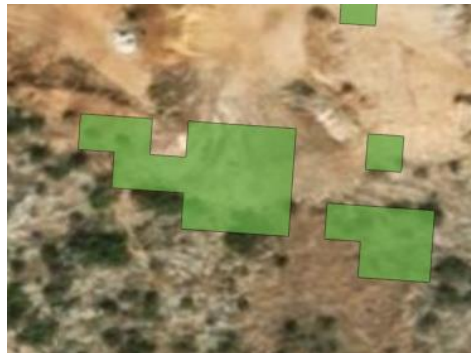
מנתוני הלוויין עולה תמונת מצב המצביעה על פעילות שאינה תדירה במהלך תקופת הפענוח, שנצפתה בין החודשים אוגוסט לדצמבר 2024. באתר התגלו סימני שינוי פני קרקע.

איור 100 - זיהוי שינויים באתר מלוויין Sentinel-2 מסומן בצבע ירוק. רקע: Maxar Technologies 2024

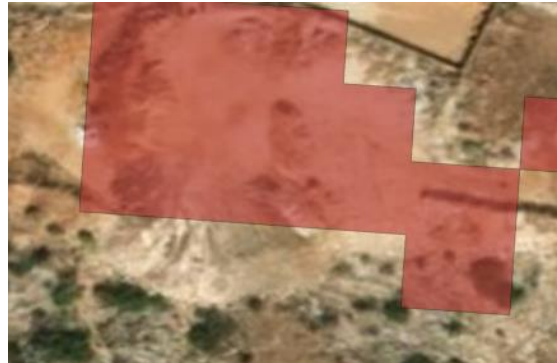
איור 101 - אינדיקציה לשינוי מרקם קרקע מממד Sbc Sentinel-2 (צבע אדום), רקע: Maxar Technologies 2024

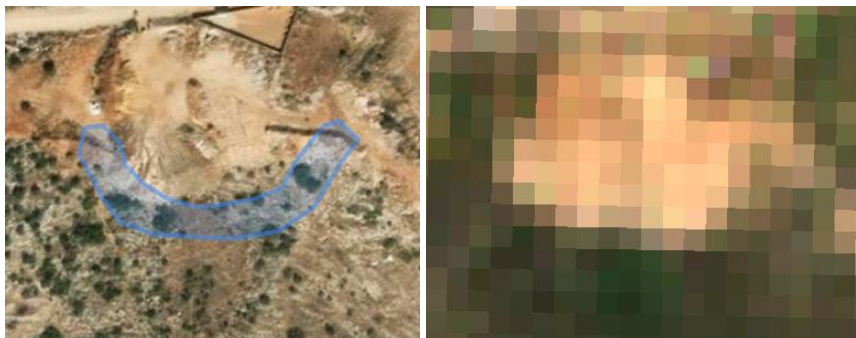
גודל האתר נמדד באמצעות אלגוריתם מרחבי בחודש דצמבר 2024, והוא כ-1,300 מ"ר.

איור 102 - תמונת לוויין Sentinel-2 מימין (דצמבר 2024), מדידת שטח האתר משמאל, רקע: Maxar Technologies 2024
